DANGEL PROACE CITY 4X4 131 HK MANUELL 4WD
TESTDATO: 26.02.2026
KODE: 1959406

LY87533	118 710 KM	07.10.2021 Førstegang registrert	Diesel
----------------	-------------------	--	---------------

NBF Tilstandsrapport er utarbeidet av Norges Bilbransjeforbund og Forbrukerrådet.

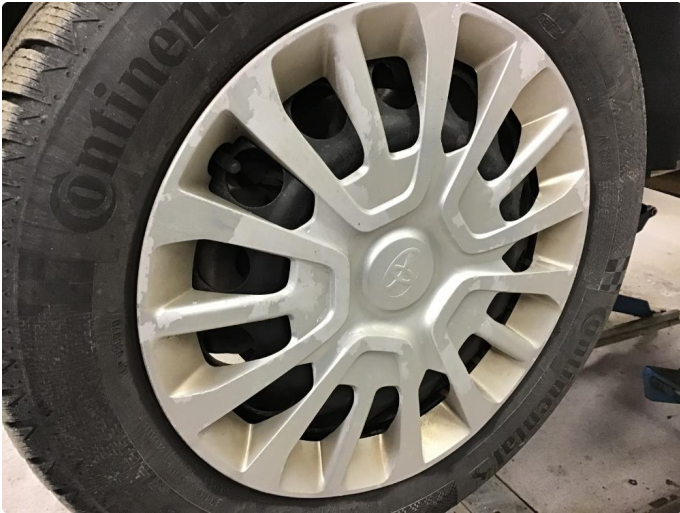
Punkt	Beskrivelse	Plassering
1. EKSTERIØR		
1.1 Lakk	Noen små bulker steinsprang riper og sår i lakken.	
1.2 Dekk/Felger	Noe lakk avskalling på hjulkapsler.	
2. BREMSER		
2.1 Bremsefunksjon	Skiftet bremseklosser foran og bak.

1.2 Noe lakk avskalling på hjulkapsler.
