VOLKSWAGEN CADDY 150 HK AUTOMAT 4WD

TESTDATO: 08.07.2025

YF14768

NBF Tilstandsrapport er utarbeidet av Norges Bilbransjeforbund og Forbrukerrådet.

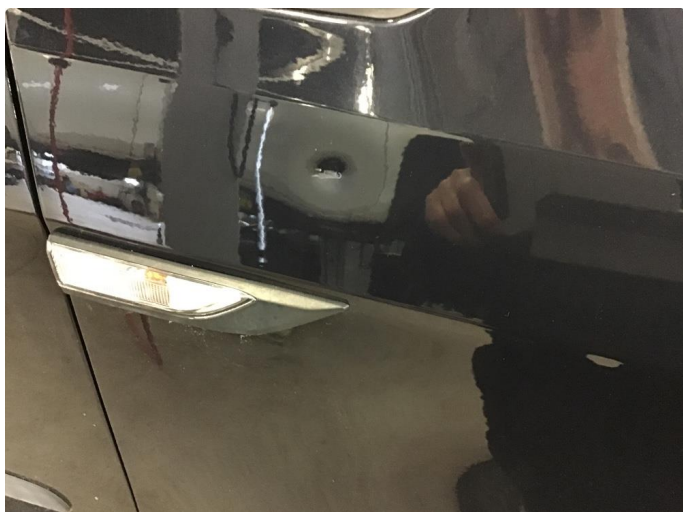
| Punkt | | Beskrivelse | Plassering |
|---|---|---|---|
| 1.2 | Skjermer | Liten bulk forskjerm hs foran | høyre foran |

1.2 Liten bulk forskjerm hs foran

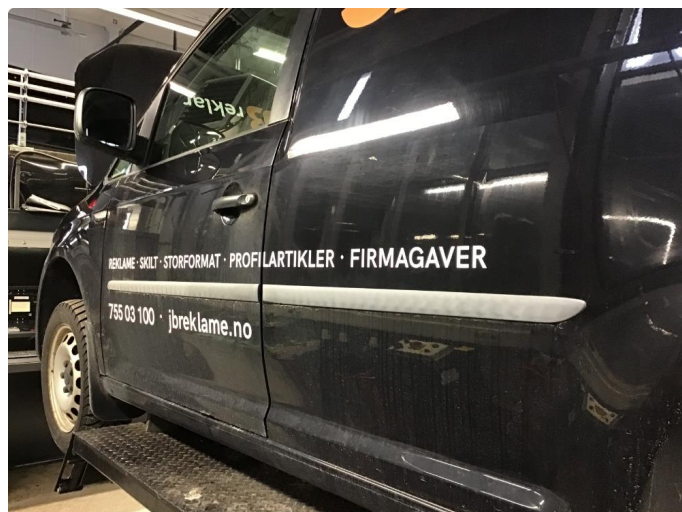
| Punkt | | Beskrivelse | Plassering |
|---|---|---|---|
| 1.3 | Skjermer | Noen små bulker på skjermer vs, og fordør vs. | venstre |

1.3 Noen små bulker på skjermer vs, og fordør vs.
