OPEL MOKKA X / J-A 152 HK AUTOMAT 4WD

TESTDATO: 08.10.2026

NBF Tilstandsrapport er utarbeidet av Norges Bilbransjeforbund og Forbrukerrådet.

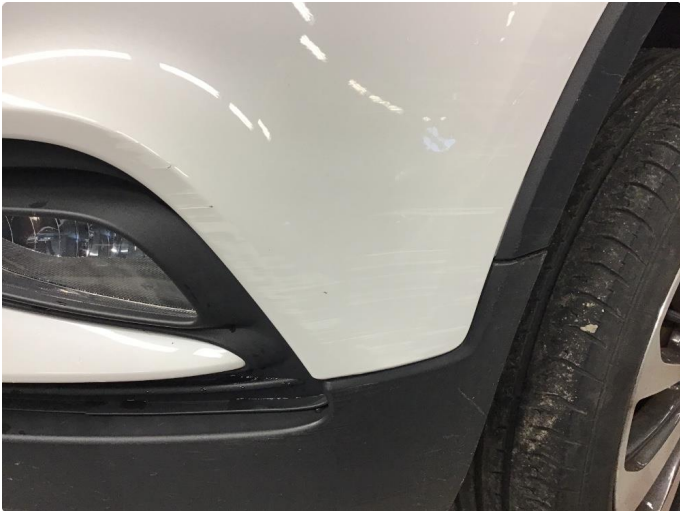
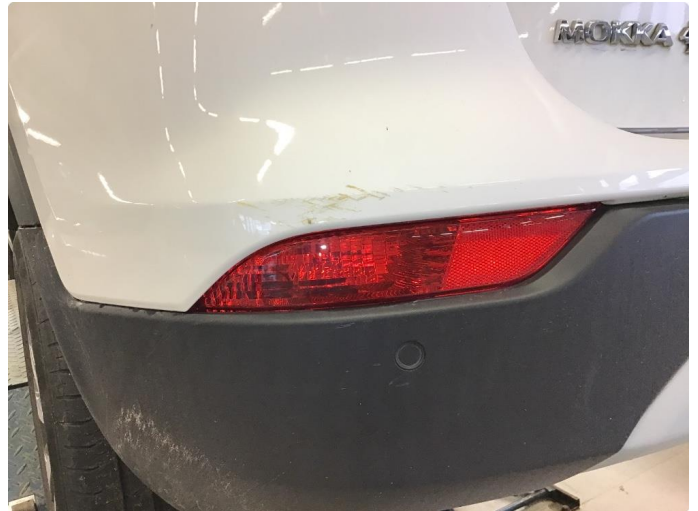
| Punkt | Beskrivelse | Plassering |
|---|---|---|
| 1.4 Støtfanger | Noen riper på fangerhjørne foran og bak vs | venstre |

1.4 Noen riper på fangerhjørne foran og bak vs

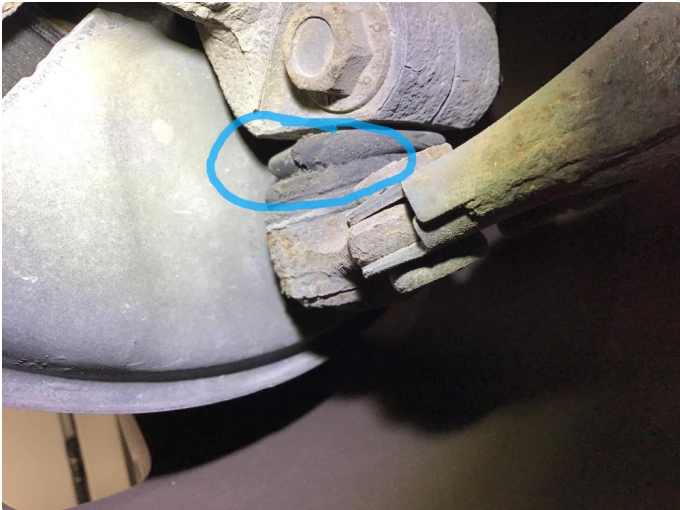
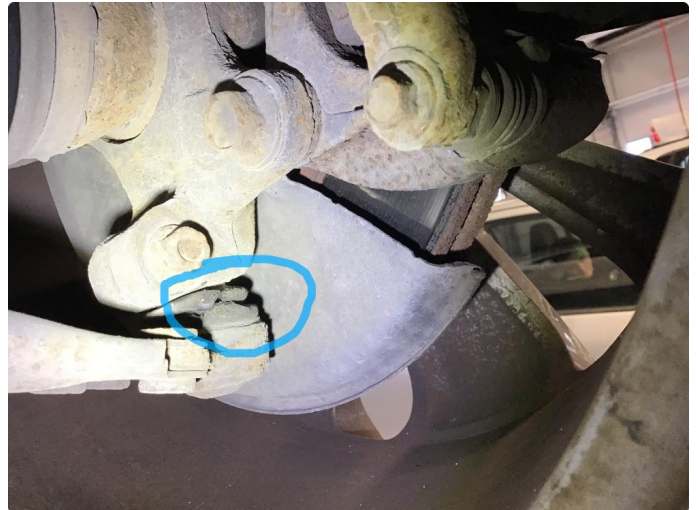
| Punkt | Beskrivelse | Plassering |
|---|---|---|
| 2.1 Forstilling | Skiftet nedre bærekule foran begge sider. | |

2.1 Skiftet nedre bærekule foran begge sider.
