**MERCEDES-BENZ EQB 300 4MATIC / F2B 4WD**
**TESTDATO: 10.08.2026**
**KODE: 2088215**

NBF Tilstandsrapport er utarbeidet av Norges Bilbransjeforbund og Forbrukerrådet.

**OPPSUMMERT STATUS PÅ KJØRETØY**

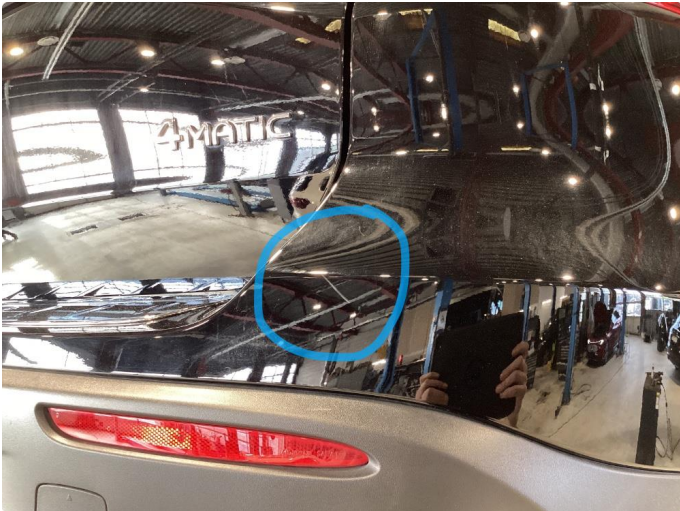
| Punkt | Beskrivelse | Plassering |
|---|---|---|
| 1.1 Støtfanger | Liten ripe på bakfanger | |

1.1 Liten ripe på bakfanger
