MERCEDES-BENZ GLE 350 DE 4MATIC / H1GLE 4WD

TESTDATO: 24.08.2026

CHASSISNR: W1N1671171A824448

NBF Tilstandsrapport er utarbeidet av Norges Bilbransjeforbund og Forbrukerrådet.

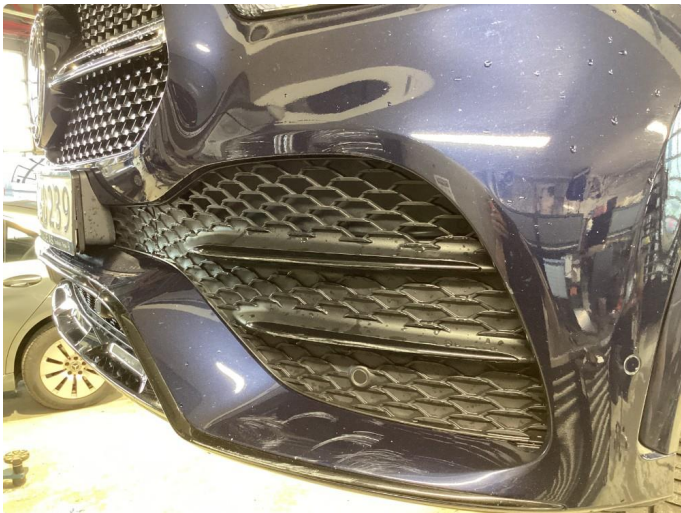
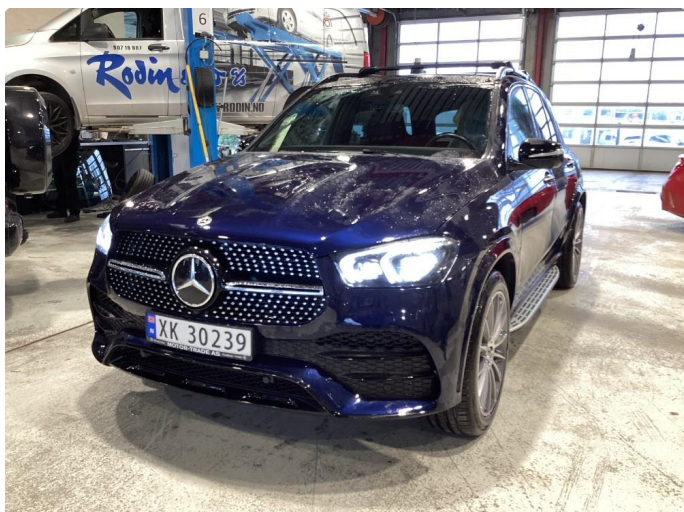
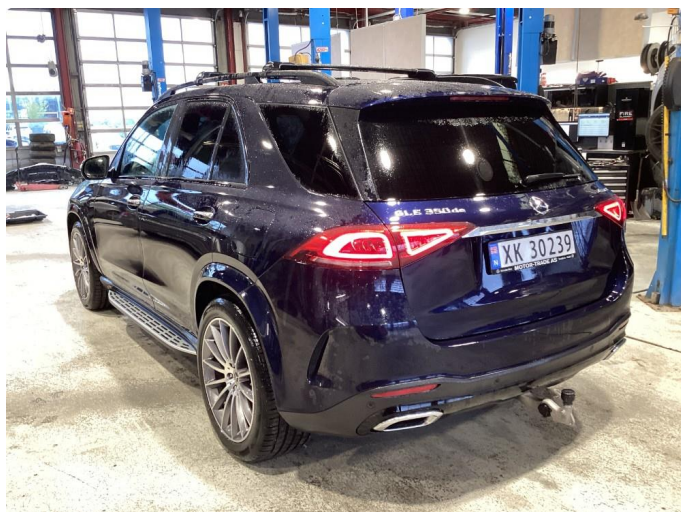
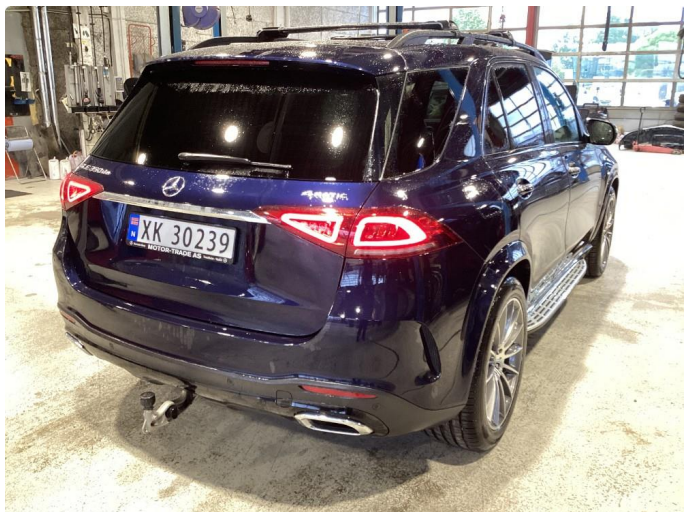
1.1 Riper på støtfanger

| Punkt | Beskrivelse | Plassering |
|---|---|---|
| 1.1 Støtfanger | Riper på støtfanger | venstre foran |
