**MERCEDES-BENZ CLA 350 4MATIC / MMCLAE 4WD**
**TESTDATO: 26.08.2026**
**KODE: 2100501**

**ER11344**

**Elektr.**
**CHASSISNR: W1KFM4EB0TJ041023**
**BRUKTIMPORT: Nei**
**KJØRETØY: Personbil**
**FRIST FOR PKK: 26.03.2030**

NBF Tilstandsrapport er utarbeidet av Norges Bilbransjeforbund og Forbrukerrådet.

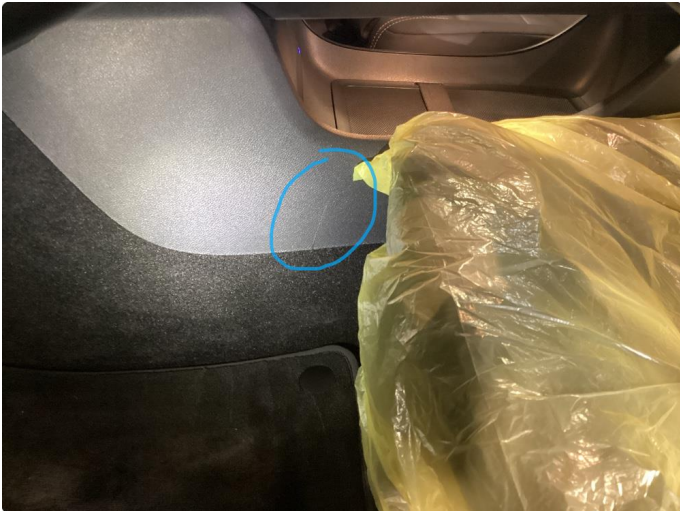
| Punkt | Beskrivelse | Plassering |
|---|---|---|
| 1.1 Midtkonsoll/midtarmene | rift | |

1.1 Rift

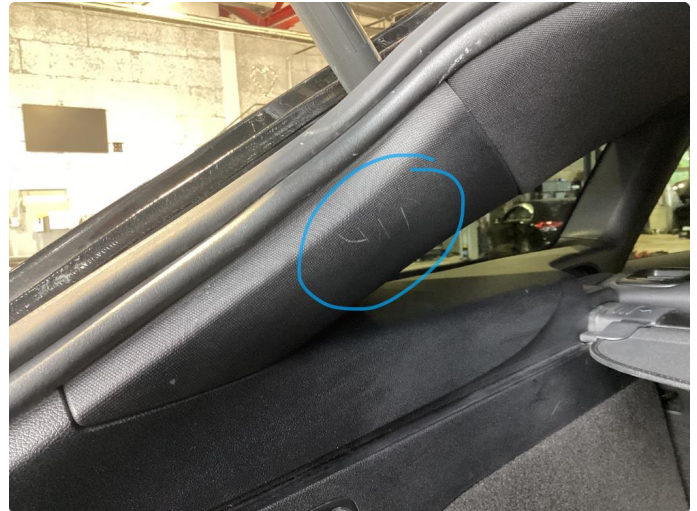
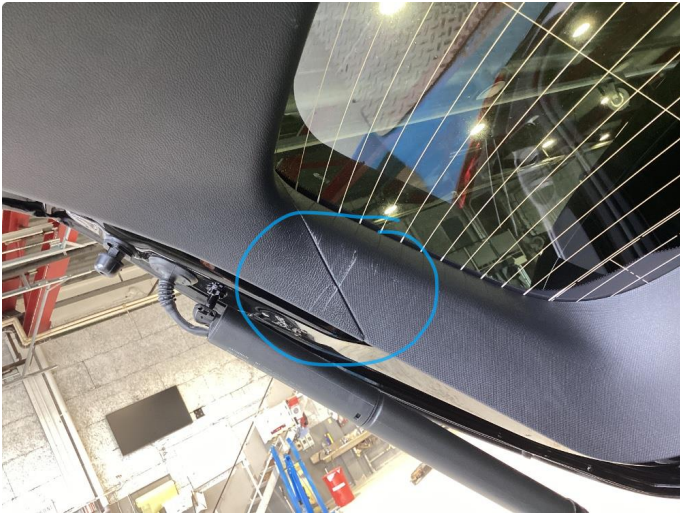
| Punkt | Beskrivelse | Plassering |
|---|---|---|
| 1.2 Deksel | sår i deksel i bakluke | |

1.2 Sår i deksel i bakluke

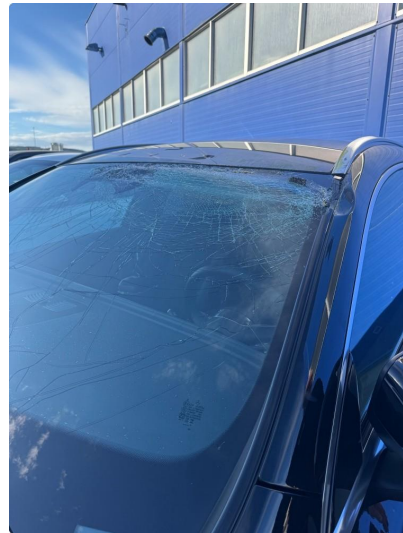
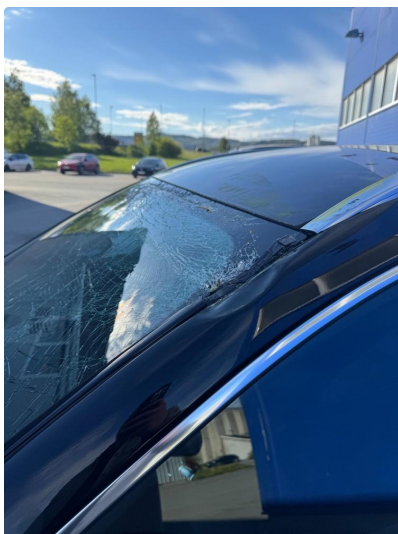
| Punkt | Beskrivelse | Plassering |
|---|---|---|
| 2.2 Annet | Bilde av skade. Utbedret på autorisert skadeverksted. | |

2.2 Bilde av skade. Utbedret på autorisert skadeverksted.

| Bilen har vært kollisjonsskadet, og har skiftet hele eller deler av A-stolpe, speilhus, tak og frontrute. |
