VOLKSWAGEN ID.4 BAKHJULSDRIFT

TESTDATO: 02.03.2025

NBF Tilstandsrapport er utarbeidet av Norges Bilbransjeforbund og Forbrukerrådet.

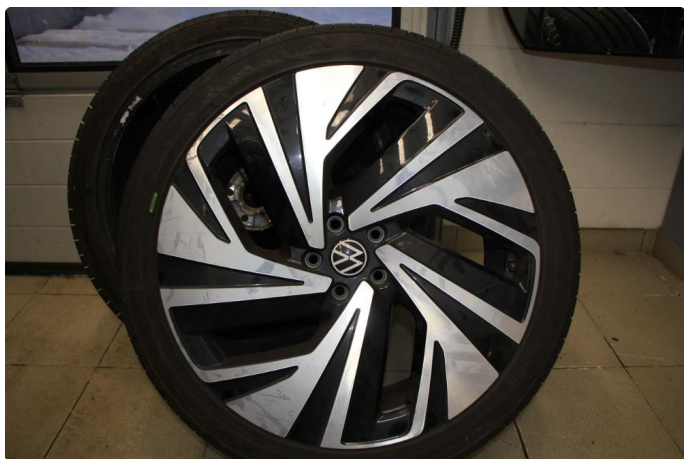
| Punkt | Beskrivelse | Plassering |
|---|---|---|
| 1.4 Dekk/Felger | To sommerfelger er litt kantkjørt. | |

1.4 To sommerfelger er litt kantkjørt.

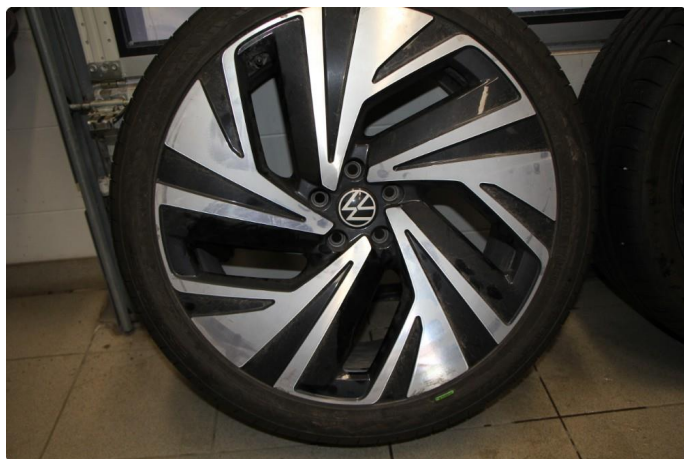
1.4 To sommerfelger er litt kantkjørt.
