VOLVO V90 T8 TWIN ENGINE / P 4WD

CHASSISNR: YV1PWBMTDK1101824

NBF Tilstandsrapport er utarbeidet av Norges Bilbransjeforbund og Forbrukerrådet.

NBF Tilstandsrapport gir en detaljert beskrivelse av bilens tilstand, og gir den som kjøper bilen økt trygghet ved kjøpet. Rapporten utarbeides av teknisk kyndig personell, som gjør en grundig kontroll og inspeksjon.

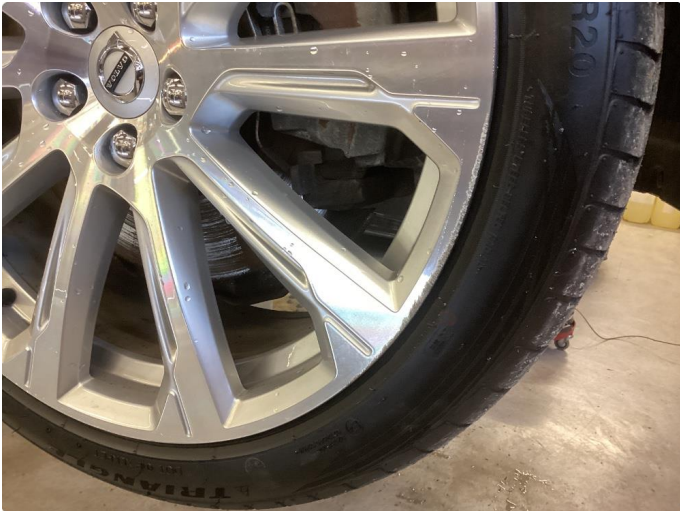
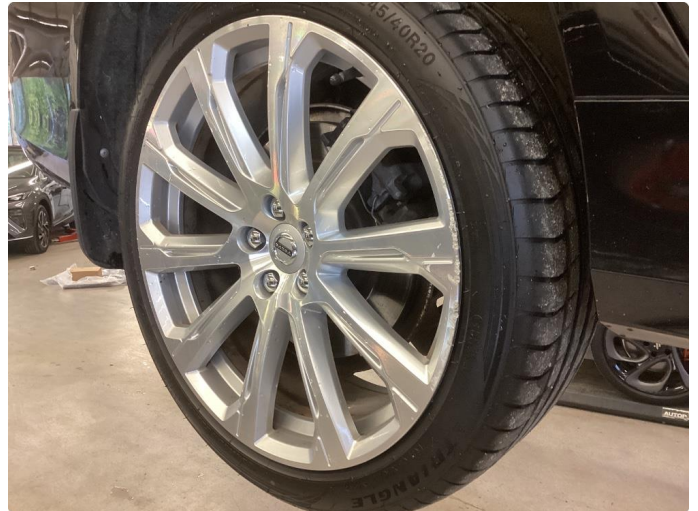
| Punkt | Beskrivelse | Plassering |
|---|---|---|
| 1.1 Dekk/Felger | kantkjørt felg | høyre foran - høyre bak |

1.1 Kantkjørt felg

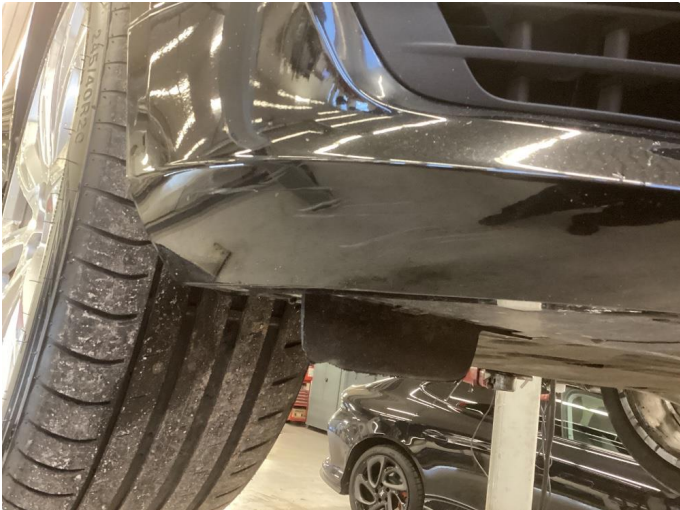
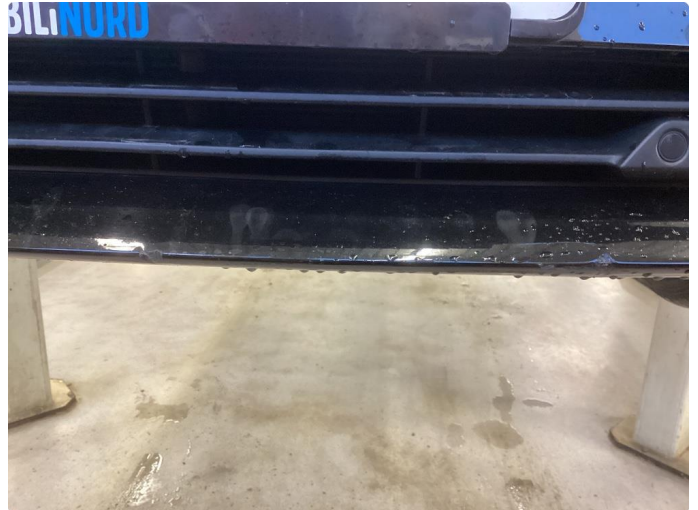
| Punkt | Beskrivelse | Plassering |
|---|---|---|
| 1.2 Støtfanger | liten skade under fanger | foran - nede |

1.2 Liten skade under fanger

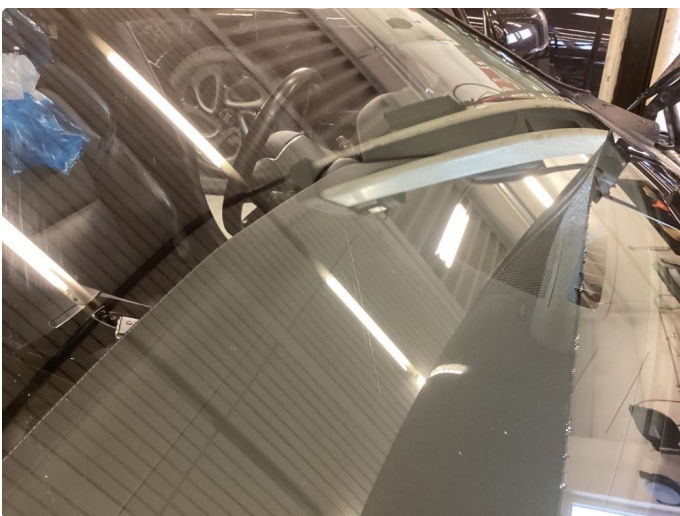
| Punkt | Beskrivelse | Plassering |
|---|---|---|
| 1.3 Frontvindu | liten ripe i glass | foran |

1.3 Liten ripe i glass

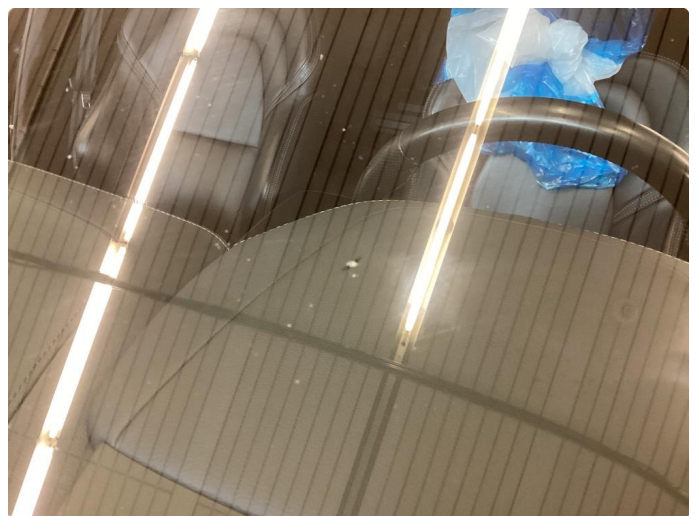
| Punkt | Beskrivelse | Plassering |
|---|---|---|
| 1.4 Frontvindu | lite steinsprut | foran |

1.4 Lite steinsprut

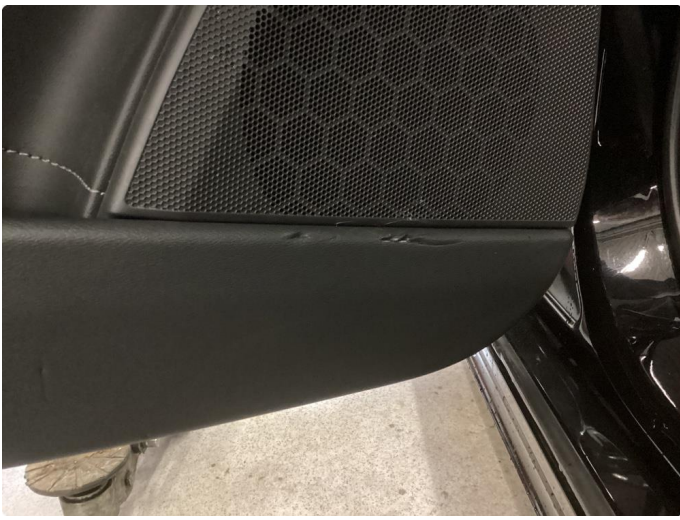
| Punkt | Beskrivelse | Plassering |
|---|---|---|
| 2.1 Dørtrekk | skadet/merker etter utstyr | venstre bak |

## 2.1 Skadet/merker etter utstyr
