**VOLVO V40 / M 120 HK MANUELL 2WD**
**TESTDATO: 01.10.2026**
**KODE: 2134904**

NBF Tilstandsrapport er utarbeidet av Norges Bilbransjeforbund og Forbrukerrådet.

**OPPSUMMERT STATUS PÅ KJØRETØY**

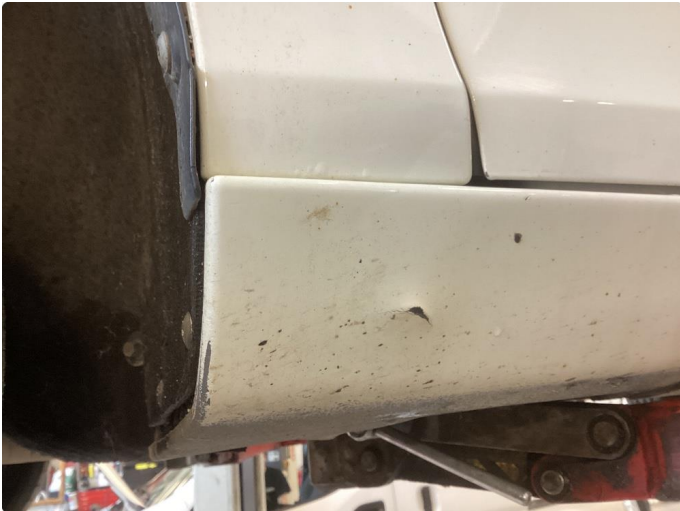
| Punkt | Beskrivelse | Plassering |
|---|---|---|
| 1.1 Skjermer | Lett skade nede på kanal | høyre - foran |

1.1 Lett skade nede på kanal

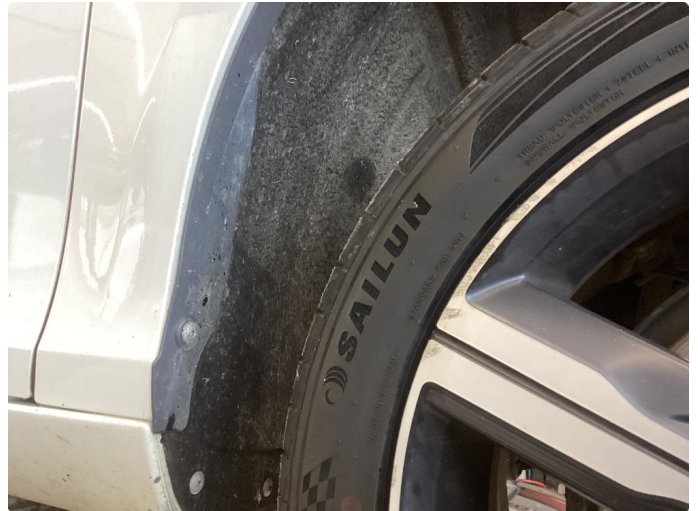
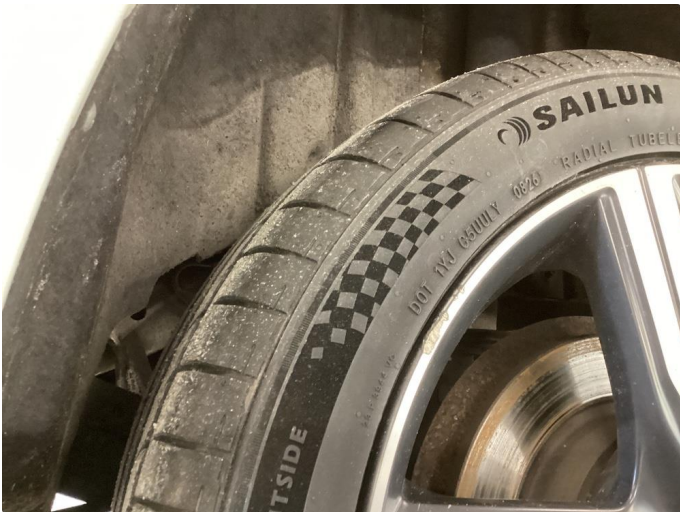
| Punkt | Beskrivelse | Plassering |
|---|---|---|
| 1.2 Dekk/Felger | skade på felg | høyre foran - venstre bak |

1.2 Skade på felg

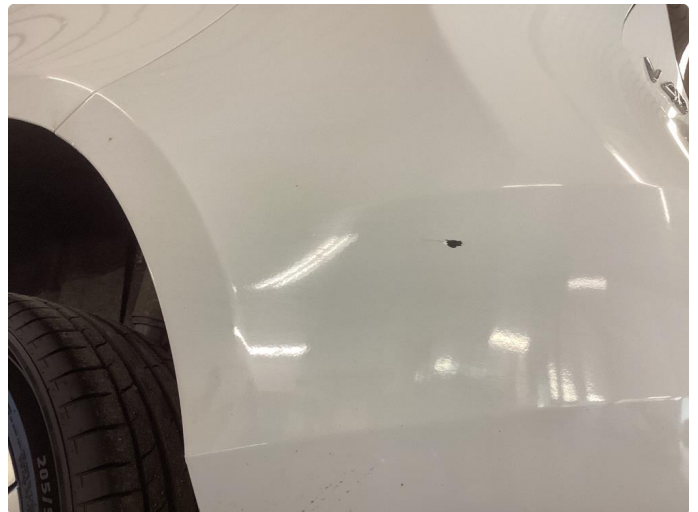
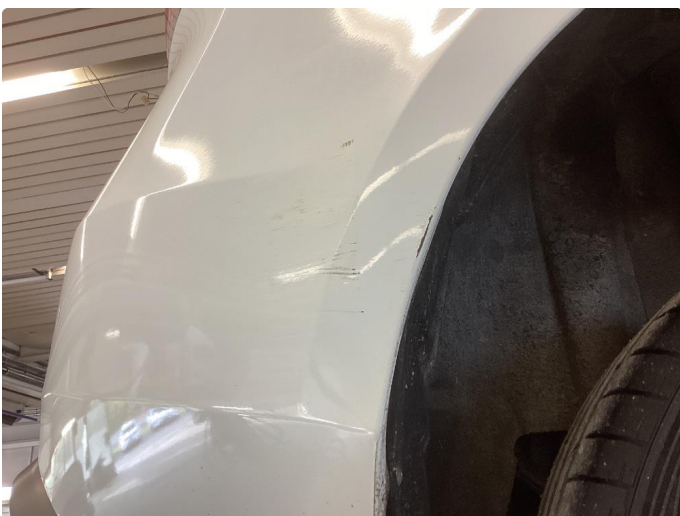
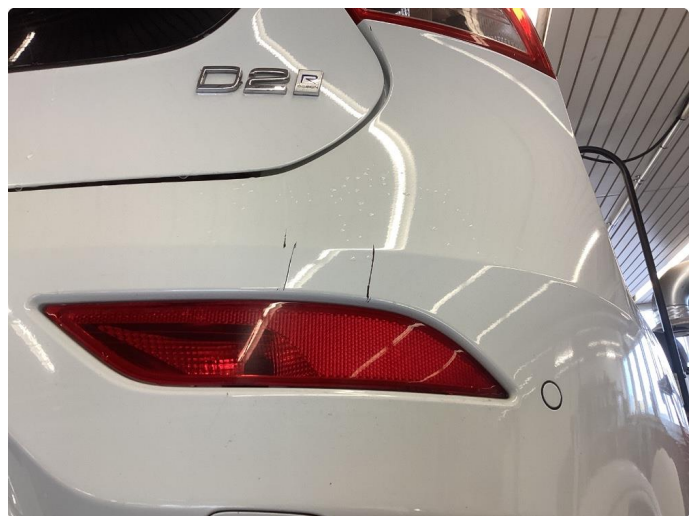
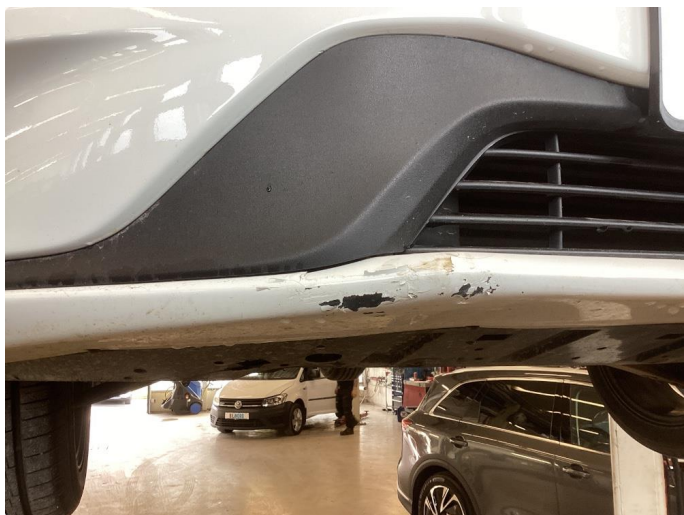
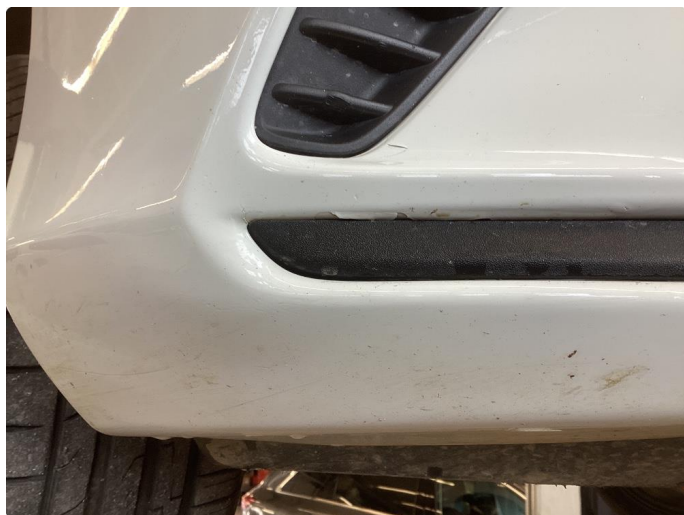
| Punkt | Beskrivelse | Plassering |
|---|---|---|
| 1.3 Støtfanger | noen små hakk | foran - bak |

1.3 Noen små hakk

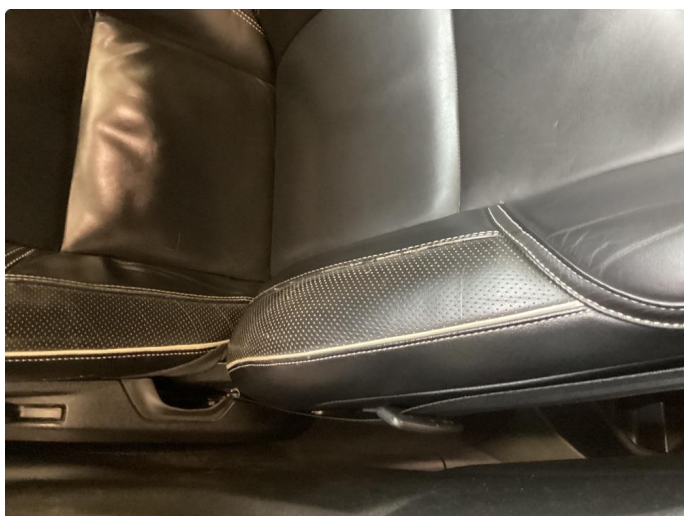
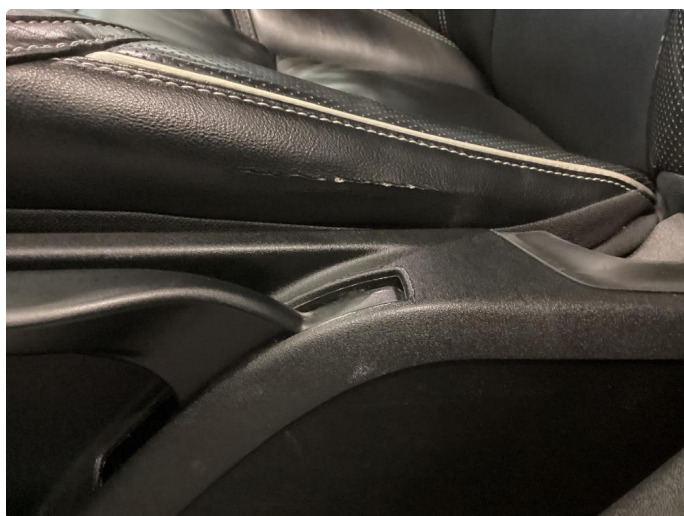
| Punkt | Beskrivelse | Plassering |
|---|---|---|
| 2.1 Seter | liten slitarsje setetrekk | venstre foran |

2.1 Liten slitarsje setetrekk
