**MG MG4 4X4**
**TESTDATO: 09.05.2025**
**KODE: 1708440**

**EH43671**

NBF Tilstandsrapport er utarbeidet av Norges Bilbransjeforbund og Forbrukerrådet.

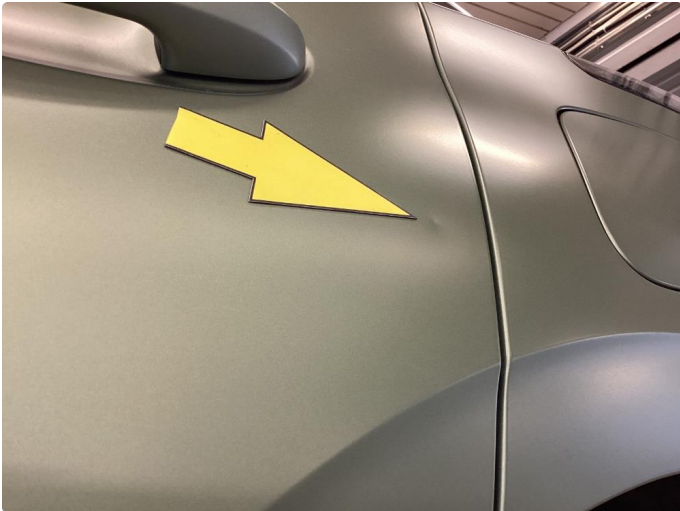
| Punkt | Beskrivelse | Plassering |
|---|---|---|
| 1.1 Dører | liten perkeringsbulk | venstre bak |

1.1 Liten perkeringsbulk

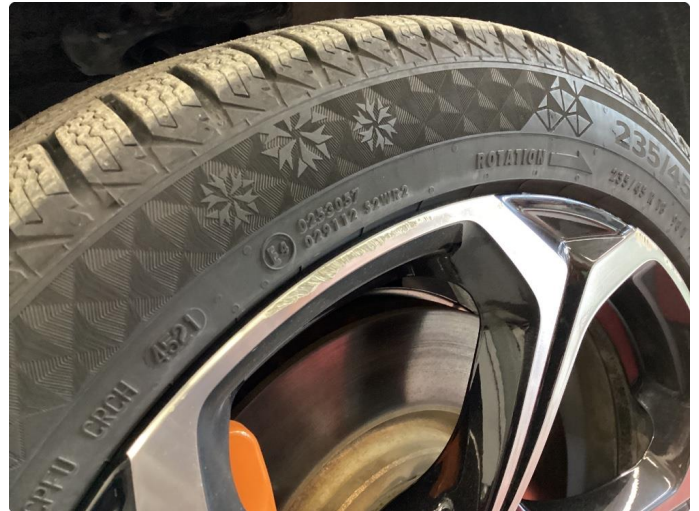
| Punkt | Beskrivelse | Plassering |
|---|---|---|
| 1.2 Dekk/Felger | kantkjørt felg | høyre foran |

1.2 Kantkjørt felg

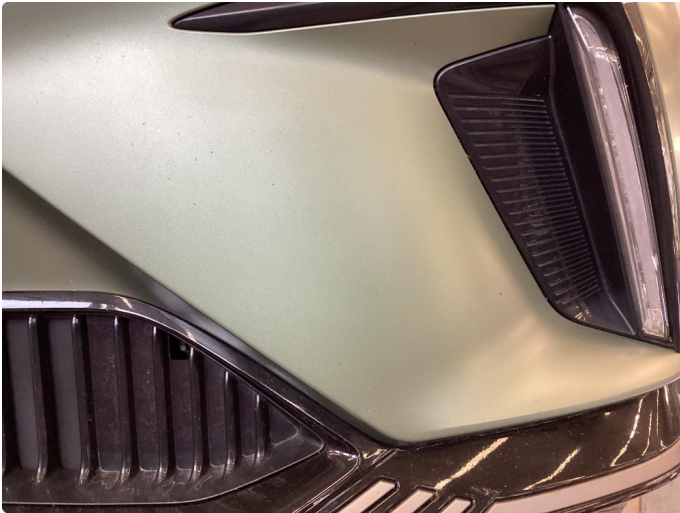
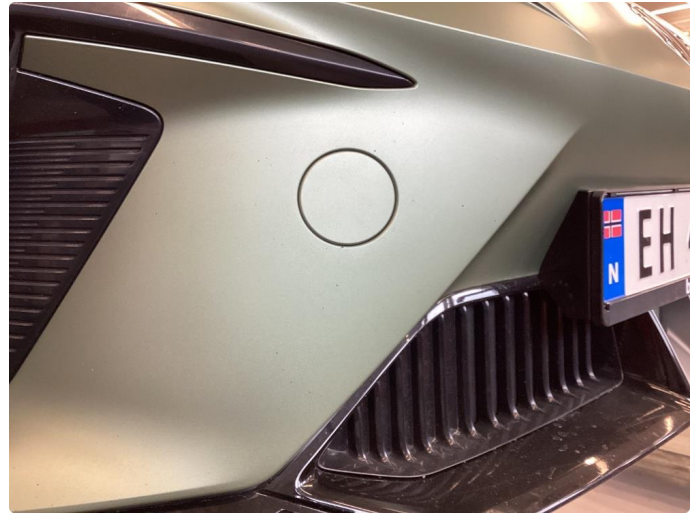
| Punkt | Beskrivelse | Plassering |
|---|---|---|
| 1.3 Støtfanger | lett steinsprut | foran |

1.3 Lett steinsprut
