**LEXUS LEXUS UX250H 4WD**
**TESTDATO: 25.02.2026**
**KODE: 1957629**

**YF21253**

**56 444 KM**

NBF Tilstandsrapport er utarbeidet av Norges Bilbransjeforbund og Forbrukerrådet.

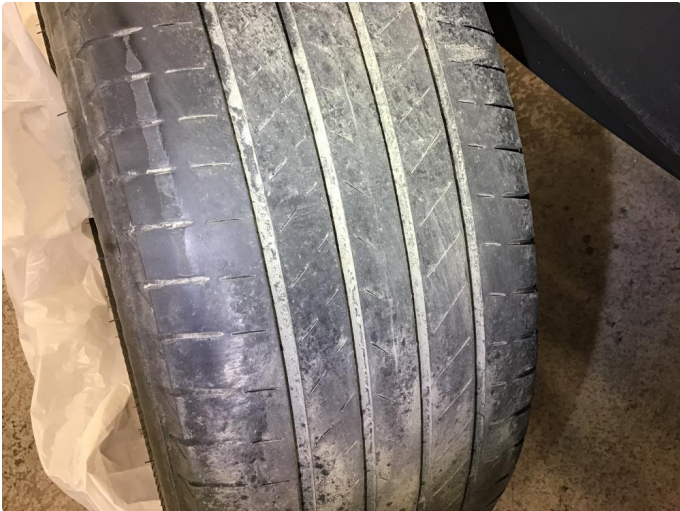
| Punkt | Beskrivelse | Plassering |
|---|---|---|
| 1.2 Dekk/Felger | for liten mønsterdybde sommerdekk | |

1.2 For liten mønsterdybde sommerdekk

| | VENSTRE FORAN | HØYRE FORAN | VENSTRE BAK | HØYRE BAK |
|---|---|---|---|---|
| MØNSTERDYBDE SOMMERDEKK (MM) | 4,8 | 4,8 | 8 | 8 |
