**LEXUS UX250H 4WD**
**TESTDATO: 16.01.2025**
**KODE: 1614980**

**YF20597**

NBF Tilstandsrapport er utarbeidet av Norges Bilbransjeforbund og Forbrukerrådet.

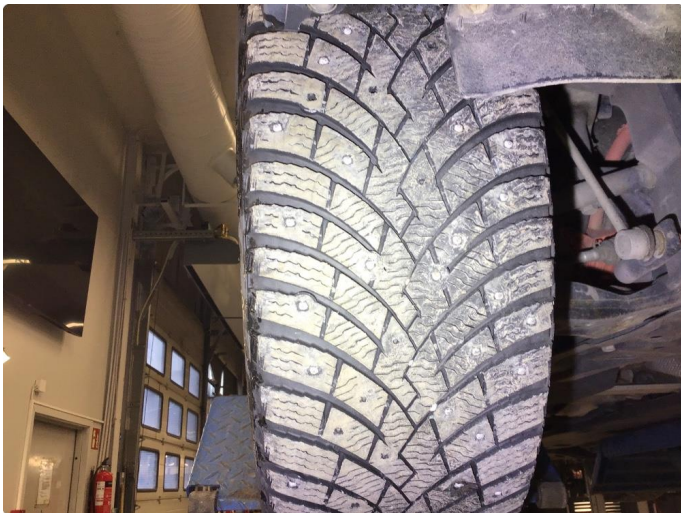
| Punkt | | Beskrivelse | Plassering |
|---|---|---|---|
| 1.2 | Dekk/Felger | Skiftet 2 vinterdekk | |

1.2 Skiftet 2 vinterdekk

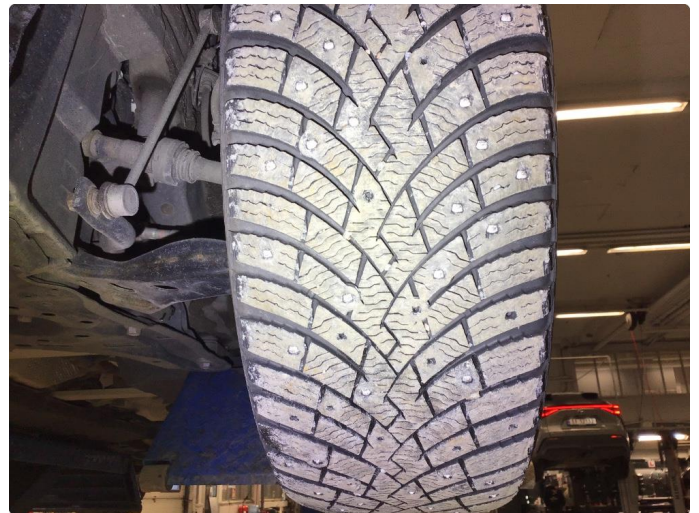
1.2 Skiftet 2 vinterdekk
