TOYOTA TOYOTA RAV4 / XA4(EU,M) 4WD

TESTDATO: 14.09.2026

ZD24478

NBF Tilstandsrapport er utarbeidet av Norges Bilbransjeforbund og Forbrukerrådet.

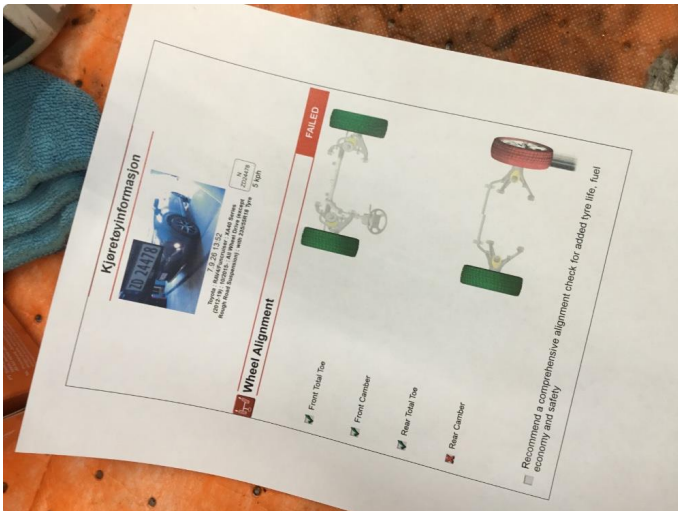
| Punkt | | Beskrivelse | Plassering |
|---|---|---|---|
| 1.1 | Forstilling | 4-hjulsmåling/forstillingskontroll<br>Utført 4-hjulskontrol/justering | |

1.1 4-hjulsmåling/forstillingskontroll  
Utført 4-hjulskontrol/justering

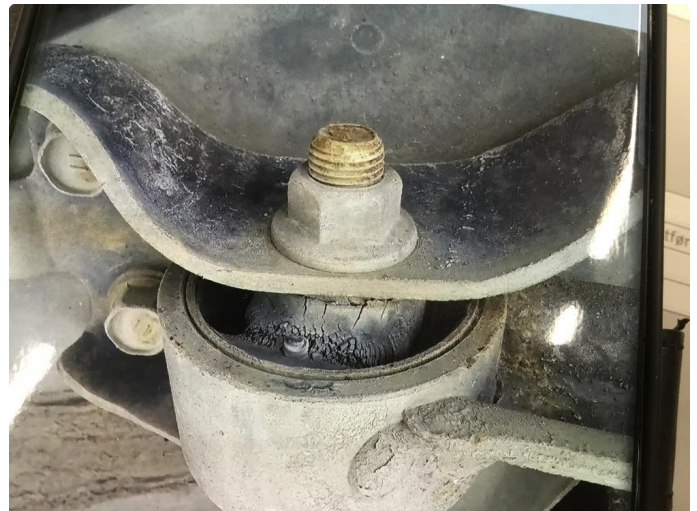
| Punkt | | Beskrivelse | Plassering |
|---|---|---|---|
| 1.2 | Bakstilling | Sprikk i foringer bak.<br>Foringer byttet nå | begge bak |

1.2 Sprikk i foringer bak.  
Foringer byttet nå

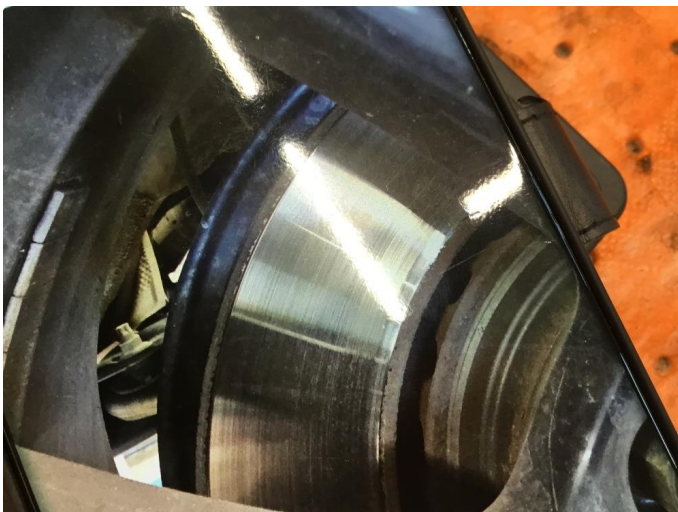
| Punkt | | Beskrivelse | Plassering |
|---|---|---|---|
| 2.1 | Skiver | slitte/stor slitekant<br>Skiver er byttet nå | begge foran |

2.1 Slitte/stor slitekant  
Skiver er byttet nå
