VOLVO V60 TWIN ENGINE / G 4WD
TESTDATO: 09.06.2026
KODE: 2045407

| BT28895 | 166 065 KM | 06.07.2015 Førstegang registrert | Hybr(D) |

NBF Tilstandsrapport er utarbeidet av Norges Bilbransjeforbund og Forbrukerrådet.

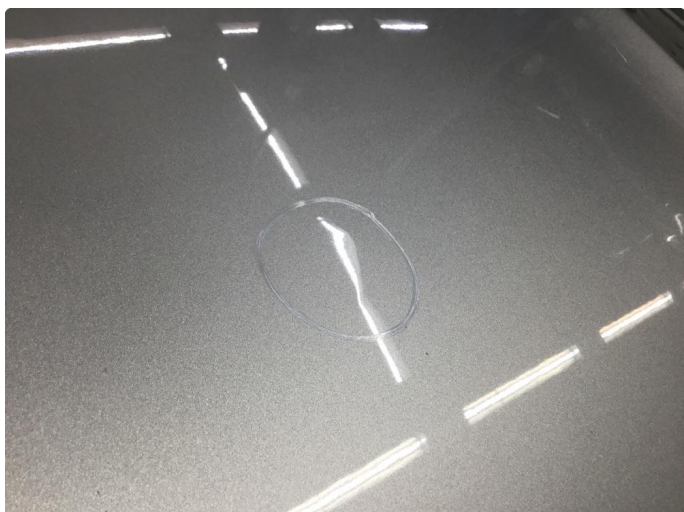
| Punkt | Beskrivelse | Plassering |
|---|---|---|
| 1.1 Panser | bulk | |

1.1 Bulk

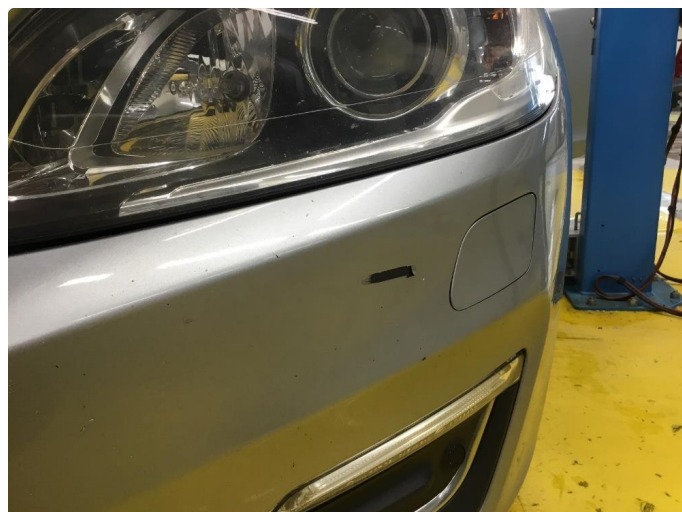
| Punkt | Beskrivelse | Plassering |
|---|---|---|
| 1.2 Støtfanger | ripe(r) ned til grunning | foran |

1.2 Ripe(r) ned til grunning

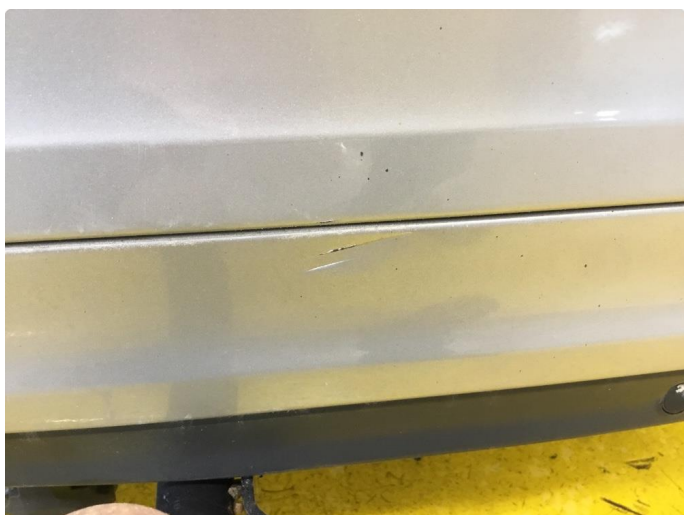
| Punkt | Beskrivelse | Plassering |
|---|---|---|
| 1.3 Støtfanger | bulk med lakkskade | bak |

1.3 Bulk med lakkskade

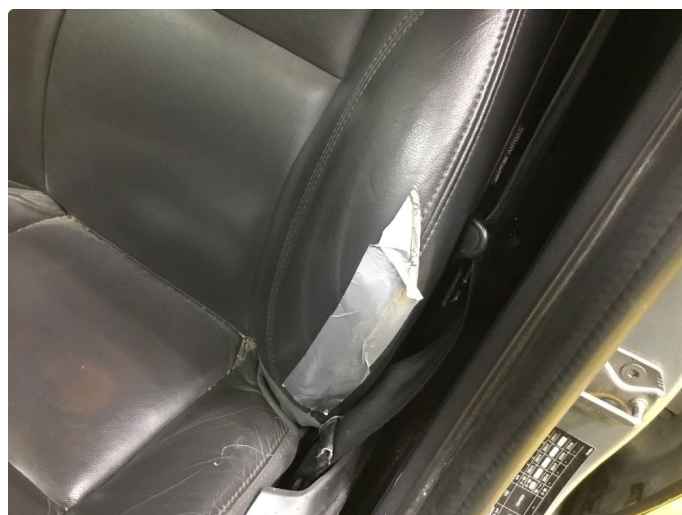
| Punkt | Beskrivelse | Plassering |
|---|---|---|
| 2.1 Seter | skade på seterygg | venstre foran |

2.1 Skade på seterygg
