**VOLKSWAGEN TRANSPORTER / 7J0 150 HK AUTOMAT  
4WD**
**TESTDATO: 28.08.2026**
**KODE: 2102379**

**HZ34452**

NBF Tilstandsrapport er utarbeidet av Norges Bilbransjeforbund og Forbrukerrådet.

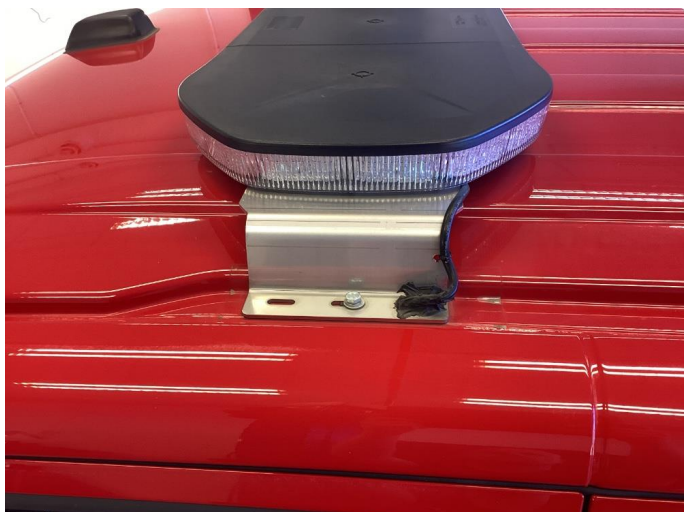
| Punkt | Beskrivelse | Plassering |
|---|---|---|
| 2.1 Alle flater | lakkskade | |

2.1 Lakkskade

\* div riper/lakk skader finnes - alt innenfor NBF sine retningslinjer for normal bruksslitasje.

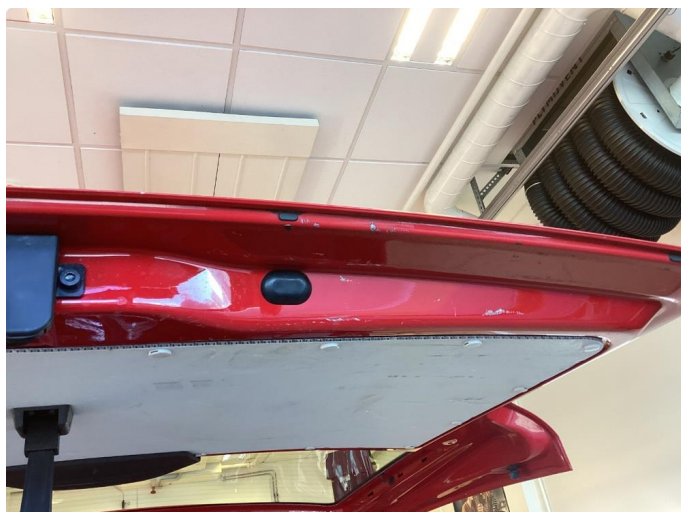
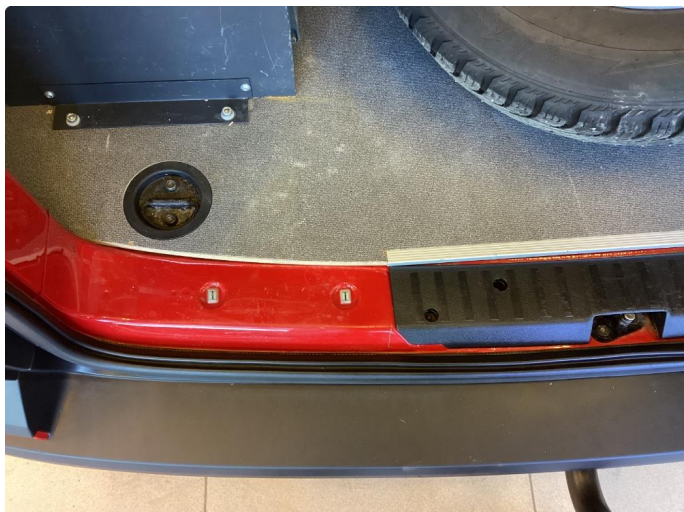
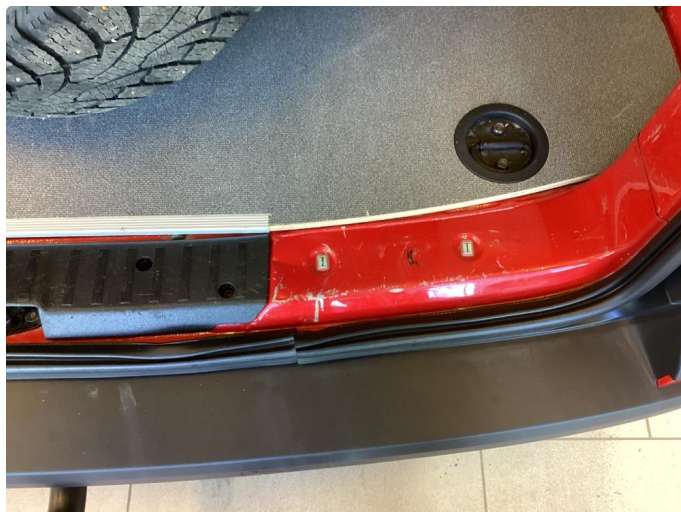
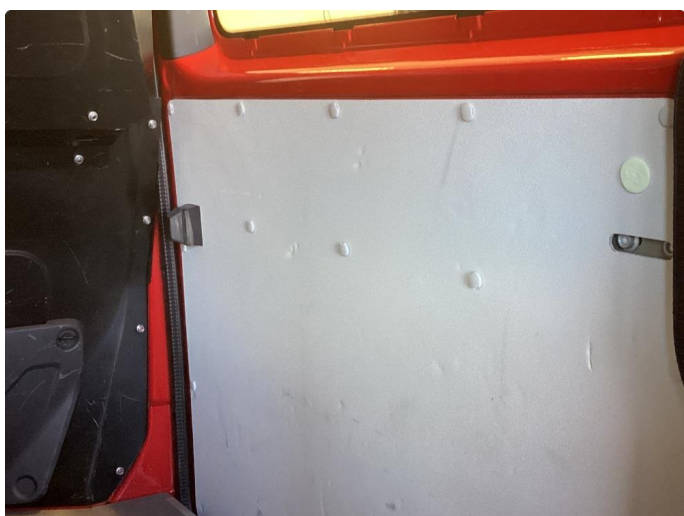
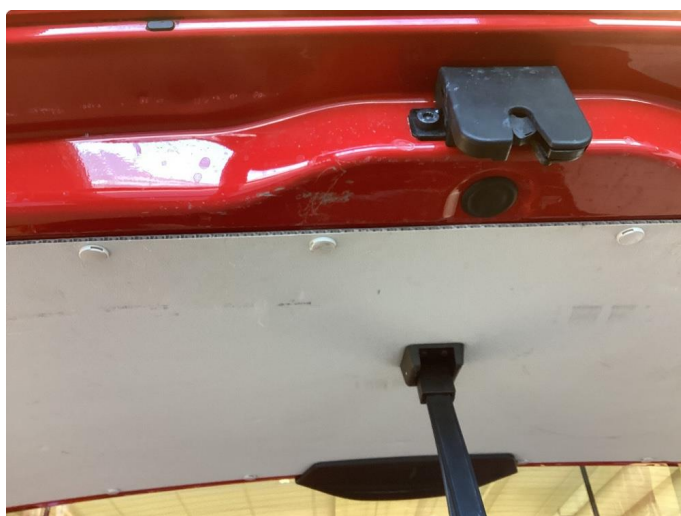
| Punkt | Beskrivelse | Plassering |
|---|---|---|
| 3.1 Varerom | skader døråpning | |

3.1 Skader døråpning
