BMW IX3 50 XDRIVE / N-XA 4WD

CHASSISNR: WBA31HR060DA08706

NBF Tilstandsrapport er utarbeidet av Norges Bilbransjeforbund og Forbrukerrådet.

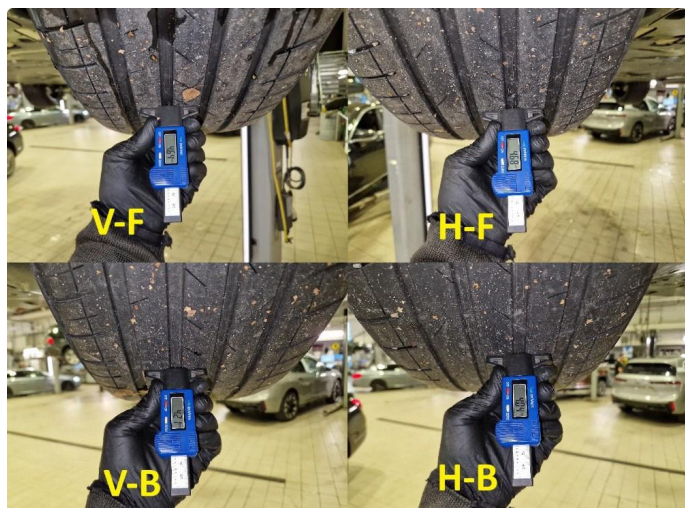
| Punkt | Beskrivelse | Plassering |
|---|---|---|
| 1.1 Dekk/Felger | Dekkdybdemåling sommerdekk utført 21.09.2026 på km : 9.405. | |

1.1 Dekkdybdemåling sommerdekk utført 21.09.2026 på km : 9.405.

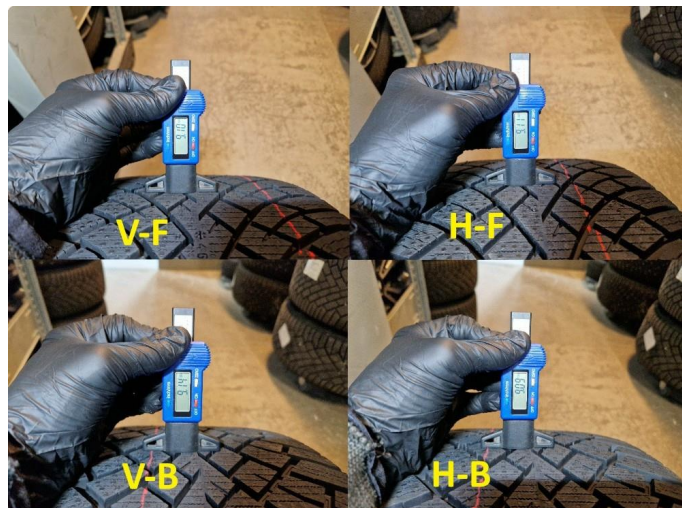
| Punkt | Beskrivelse | Plassering |
|---|---|---|
| 1.2 Dekk/Felger | Dekkdybdemåling vinterdekk utført 21.09.2026 på km : 9.405. | |

1.2 Dekkdybdemåling vinterdekk utført 21.09.2026 på km : 9.405.

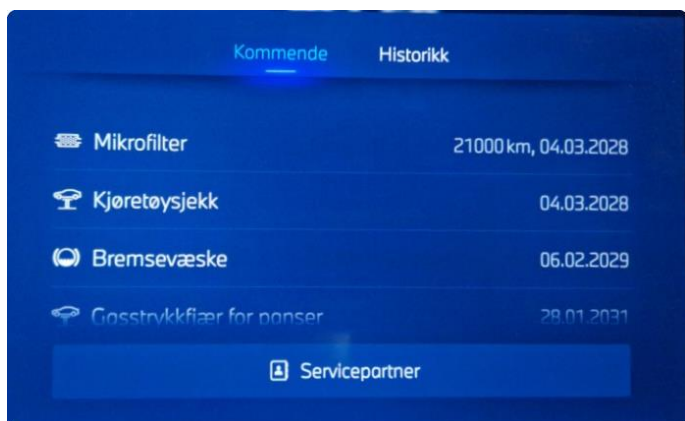
| Punkt | Beskrivelse | Plassering |
|---|---|---|
| 2.1 Service | Neste service 04.03.2028 / 21.000 km. | |

2.1 Neste service 04.03.2028 / 21.000 km.

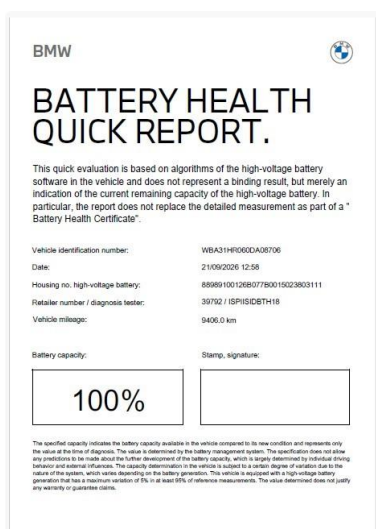
| Punkt | Beskrivelse | Plassering |
|---|---|---|
| 3.1 Opplysninger | Test HV-Battery Condition OK, 100 %. | |

3.1 Test HV-Battery Condition OK, 100 %.
