**BMW IX2 XDRIVE30 / U2X 4WD**
**TESTDATO: 29.09.2026**
**KODE: 2130900**

**ER29237**

NBF Tilstandsrapport er utarbeidet av Norges Bilbransjeforbund og Forbrukerrådet.

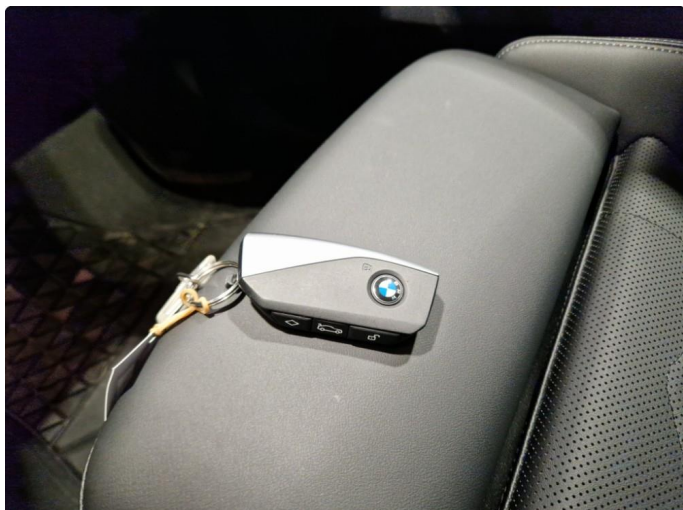
| Punkt | Beskrivelse | Plassering |
|---|---|---|
| 1.1 Nøkler | mangler | |

1.1 Mangler

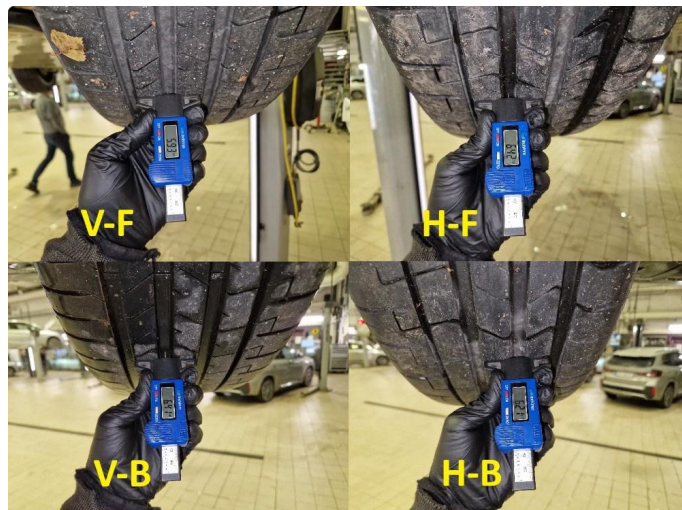
| Punkt | Beskrivelse | Plassering |
|---|---|---|
| 2.1 Dekk/Felger | Dekkdybdemåling sommerdekk utført 28.09.2026 på km : 6.473. | |

2.1 Dekkdybdemåling sommerdekk utført 28.09.2026 på km : 6.473.

| | VENSTRE FORAN | HØYRE FORAN | VENSTRE BAK | HØYRE BAK |
|---|---|---|---|---|
| MØNSTERDYBDE SOMMERDEKK (MM) | 5,9 | 6,4 | 6,4 | 6,2 |

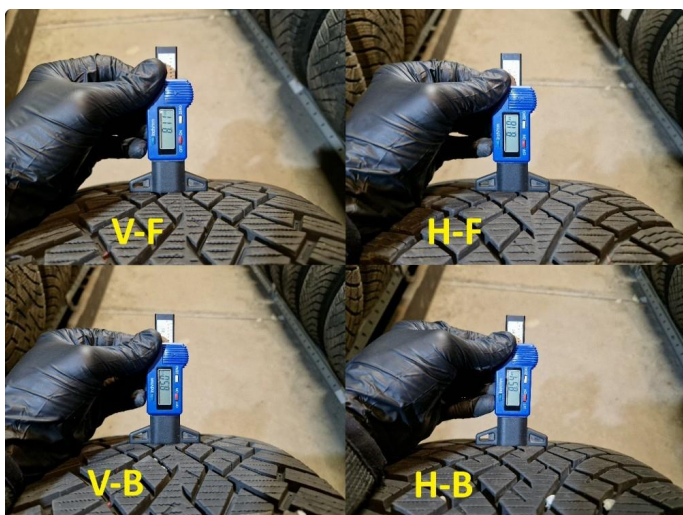
| Punkt | Beskrivelse | Plassering |
|---|---|---|
| 2.2 Dekk/Felger | Dekkdybdemåling vinterdekk utført 28.09.2026 på km : 6.473. | |

2.2 Dekkdybdemåling vinterdekk utført 28.09.2026 på km : 6.473.

| | VENSTRE FORAN | HØYRE FORAN | VENSTRE BAK | HØYRE BAK |
|---|---|---|---|---|
| MØNSTERDYBDE VINTERDEKK (MM) | 8,1 | 8,2 | 8,5 | 8,5 |

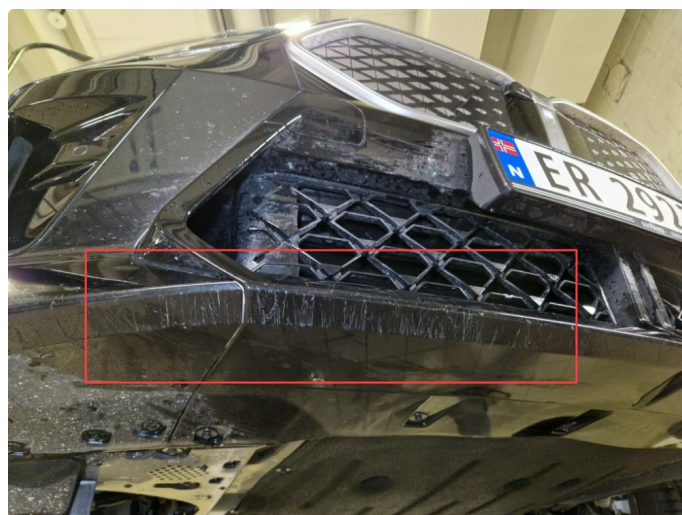
| Punkt | Beskrivelse | Plassering |
|---|---|---|
| 2.3 Støtfanger | Noen skrubbermerker underkant fremfanger. | foran - nede |

2.3 Noen skrubbermerker underkant fremfanger.

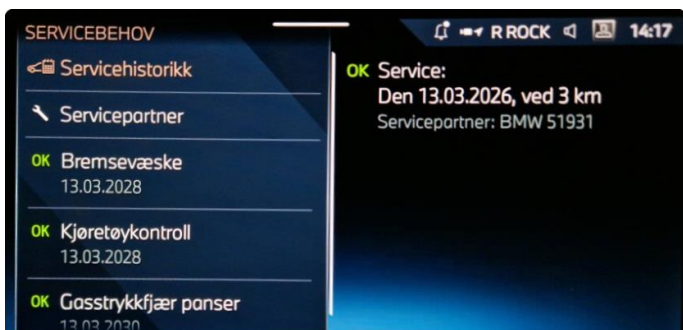
| Punkt | Beskrivelse | Plassering |
|---|---|---|
| 3.1 Service | Neste service 13.03.2028. | |

3.1 Neste service 13.03.2028.

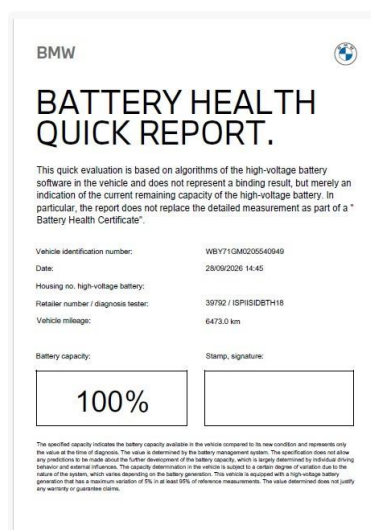
| Punkt | Beskrivelse | Plassering |
|---|---|---|
| 4.1 Opplysninger | Test HV-Battery Condition OK, 100 %. | |

4.1 Test HV-Battery Condition OK, 100 %.
