BMW IX XDRIVE40 / BMWI-N 4WD

TESTDATO: 08.07.2026

CHASSISNR: WBY11CF05PCL75917

NBF Tilstandsrapport er utarbeidet av Norges Bilbransjeforbund og Forbrukerrådet.

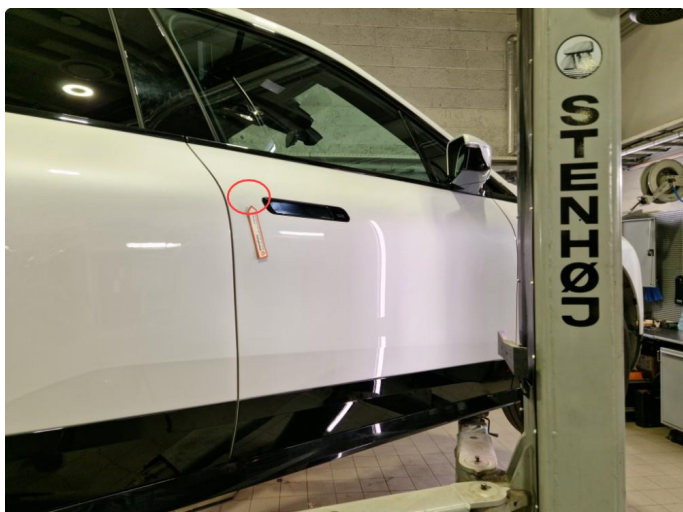
| Punkt | Beskrivelse | Plassering |
|---|---|---|
| 1.1 Dører | Liten p-bulk, normal bruksslitasje | høyre foran |

1.1 Liten p-bulk, normal bruksslitasje

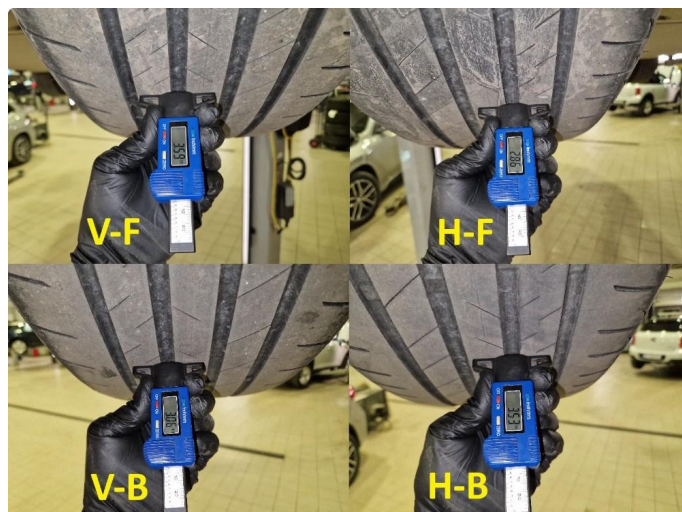
| Punkt | Beskrivelse | Plassering |
|---|---|---|
| 1.2 Dekk/Felger | Dekkdybdemåling sommerdekk utført 11.05.2026 på km : 35.741 | |

1.2 Dekkdybdemåling sommerdekk utført 11.05.2026 på km : 35.741

| | VENSTRE FORAN | HØYRE FORAN | VENSTRE BAK | HØYRE BAK |
|---|---|---|---|---|
| MØNSTERDYBDE SOMMERDEKK (MM) | 6,5 | 6,5 | 6,5 | 6,5 |

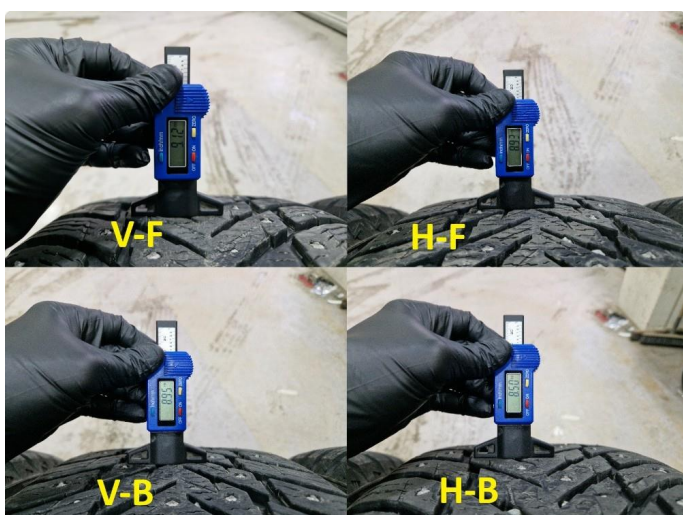
| Punkt | Beskrivelse | Plassering |
|---|---|---|
| 1.3 Dekk/Felger | Dekkdybdemåling vinterdekk utført 11.05.2026 på km : 35.741 | |

1.3 Dekkdybdemåling vinterdekk utført 11.05.2026 på km : 35.741

| | VENSTRE FORAN | HØYRE FORAN | VENSTRE BAK | HØYRE BAK |
|---|---|---|---|---|
| MØNSTERDYBDE VINTERDEKK (MM) | 9,1 | 8,9 | 8,9 | 8,5 |

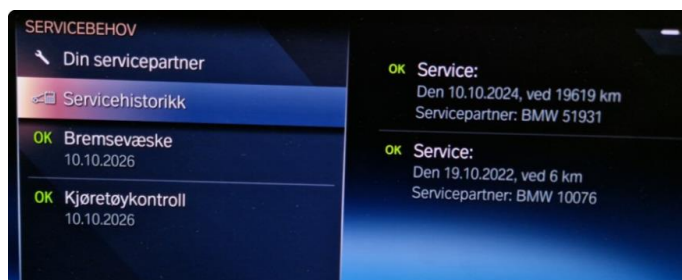
| Punkt | Beskrivelse | Plassering |
|---|---|---|
| 2.1 Service | Neste service 10.10.2026, bilen har serviceavtale inntil bilen er 5 år. | |

2.1 Neste service 10.10.2026, bilen har serviceavtale inntil bilen er 5 år.
