BMW I4 M50 4WD

TESTDATO: 05.02.2026

NBF Tilstandsrapport er utarbeidet av Norges Bilbransjeforbund og Forbrukerrådet.

## OPPSUMMERT STATUS PÅ KJØRETØY

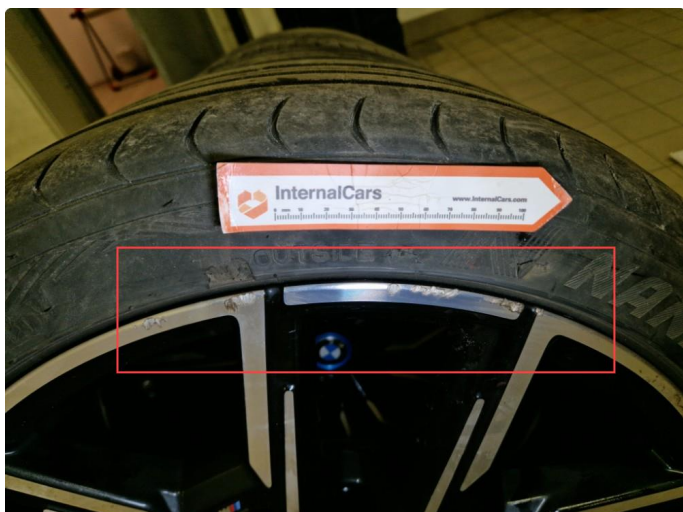
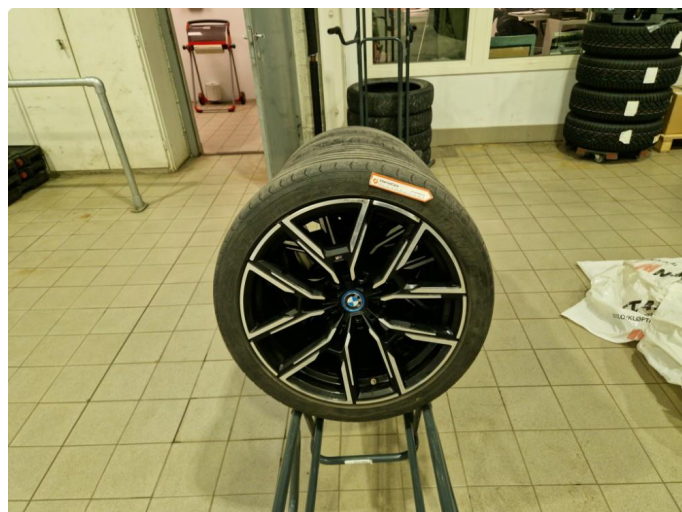
| Punkt | Beskrivelse | Plassering |
|---|---|---|
| 1.2 Dekk/Felger | 1 Stk sommerfelg noe bruksmerker , normal bruksslitasje . | foran |

1.2 1 Stk sommerfalg noe bruksmerker , normal bruksslitasje .

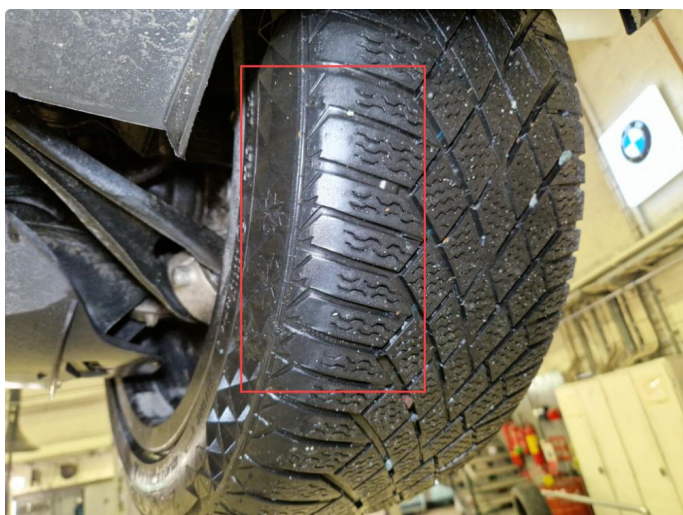
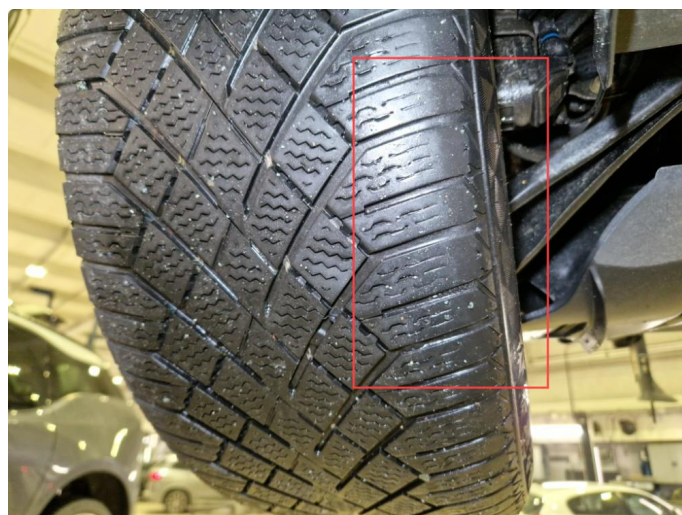
| Punkt | Beskrivelse | Plassering |
|---|---|---|
| 1.3 Dekk/Felger | Noe slitasje innside vinterdekk h+v side bak. ( Normal bruksslitasje iht. km og alder ) | bak |

1.3 Noe slitasje innside vinterdekk h+v side bak.  
( Normal bruksslitasje iht. km og alder )

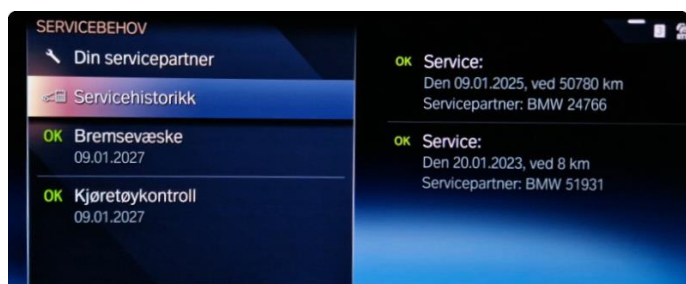
| Punkt | Beskrivelse | Plassering |
|---|---|---|
| 2.1 Service | Neste service 09.01.2027. | |

2.1 Neste service 09.01.2027.
