BMW IX XDRIVE40 4WD

TESTDATO: 08.12.2025

| EJ40478 | 43 545 KM | 31.10.2022<br>Førstegang registrert | Elektrisk |

NBF Tilstandsrapport er utarbeidet av Norges Bilbransjeforbund og Forbrukerrådet.

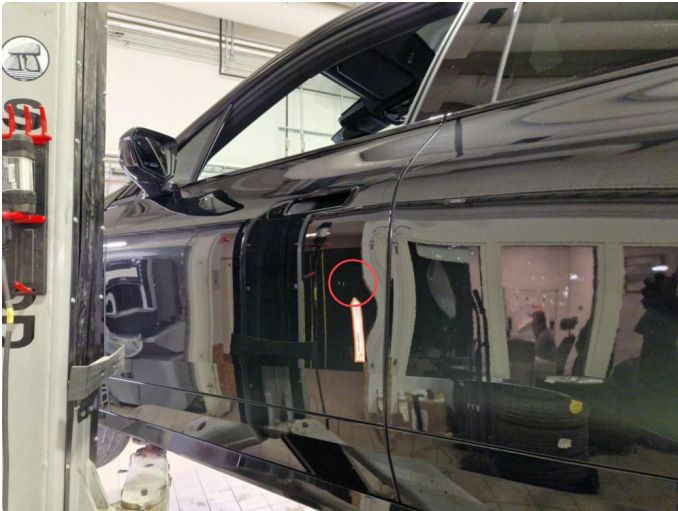
| Punkt | Beskrivelse | Plassering |
|---|---|---|
| 1.1 Dører | 1 Stk liten p-bulk v-framdør, normal bruksslitasje. | venstre foran |

1.1 1 Stk liten p-bulk v-framdør, normal bruksslitasje.

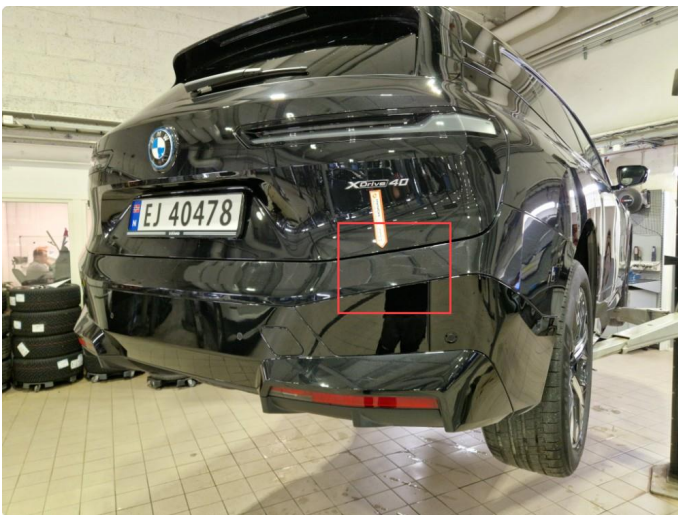
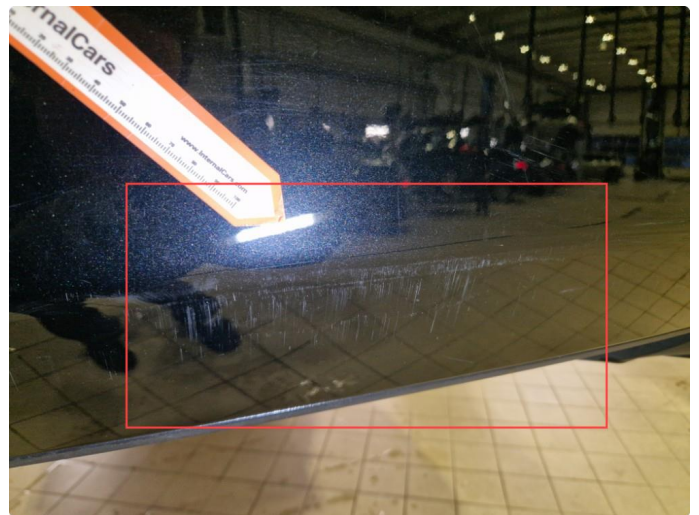
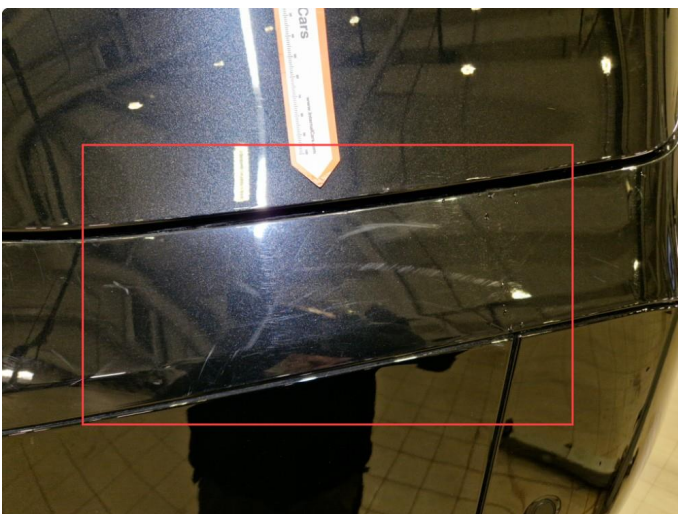
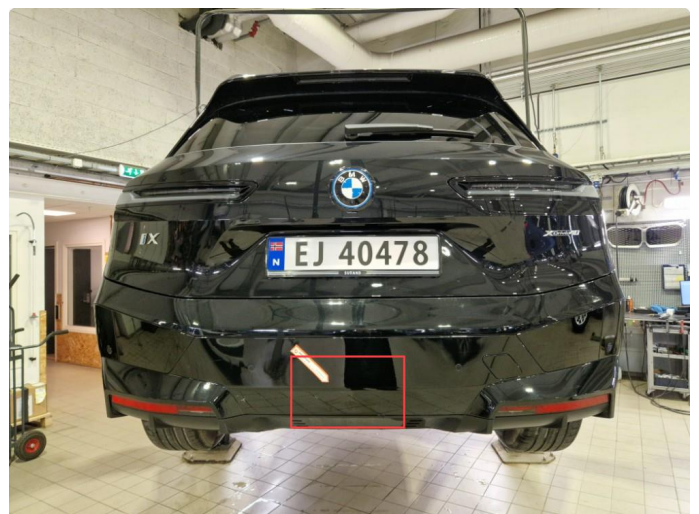
| Punkt | Beskrivelse | Plassering |
|---|---|---|
| 1.3 Støtfanger | Noe riper bakfanger / innlastingssone, normal bruksslitasje. | bak |

1.3 Noe riper bakfanger / innlastingssone, normal bruksslitasje.

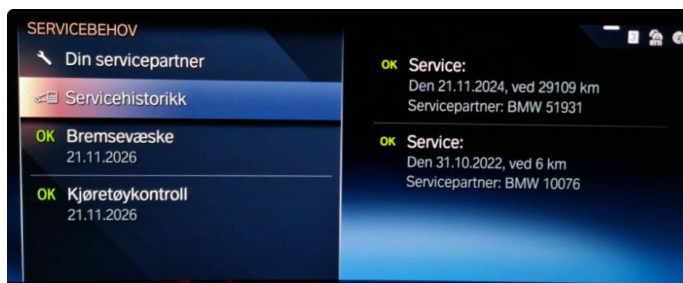
| Punkt | Beskrivelse | Plassering |
|---|---|---|
| 2.1 Service | Neste service 21.11.2026. | |

2.1 Neste service 21.11.2026.
