BMW IX XDRIVE40 / BMWI-N 4WD

TESTDATO: 11.08.2026

CHASSISNR: WBY11CF04NCK36648

NBF Tilstandsrapport er utarbeidet av Norges Bilbransjeforbund og Forbrukerrådet.

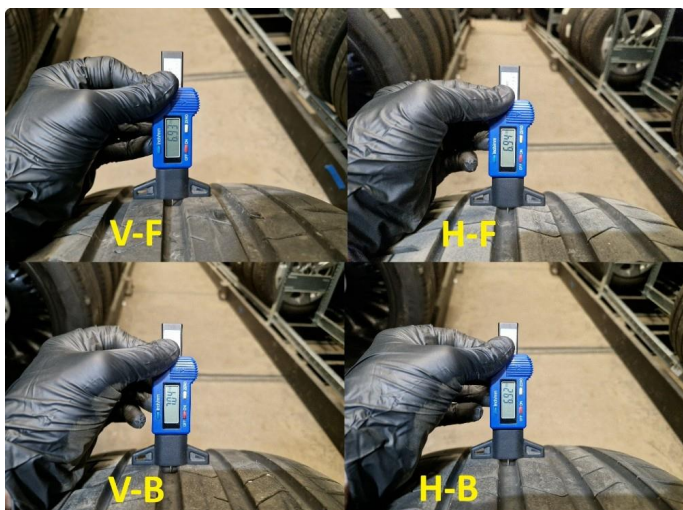
| Punkt | Beskrivelse | Plassering |
|---|---|---|
| 1.1 Dekk/Felger | Dekkdybdemåling sommerdekk utført 15.05.2026 på km : 62.189. | |

1.1 Dekkdybdemåling sommerdekk utført 15.05.2026 på km : 62.189.

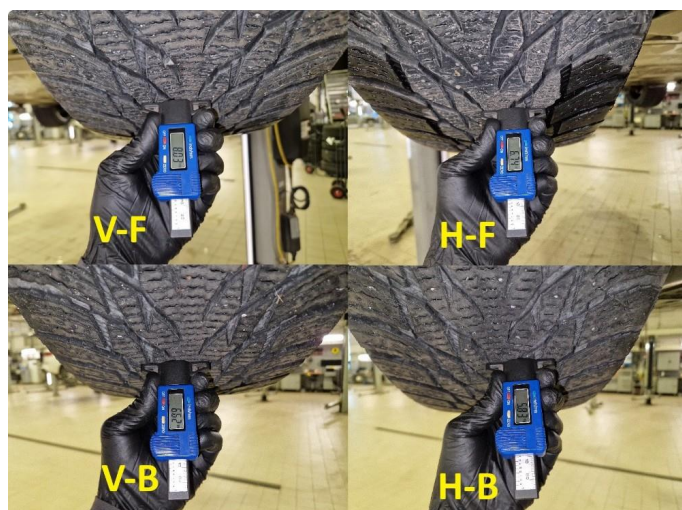
| Punkt | Beskrivelse | Plassering |
|---|---|---|
| 1.2 Dekk/Felger | Dekkdybdemåling vinterdekk utført 15.05.2026 på km : 62.189. | |

1.2 Dekkdybdemåling vinterdekk utført 15.05.2026 på km : 62.189.

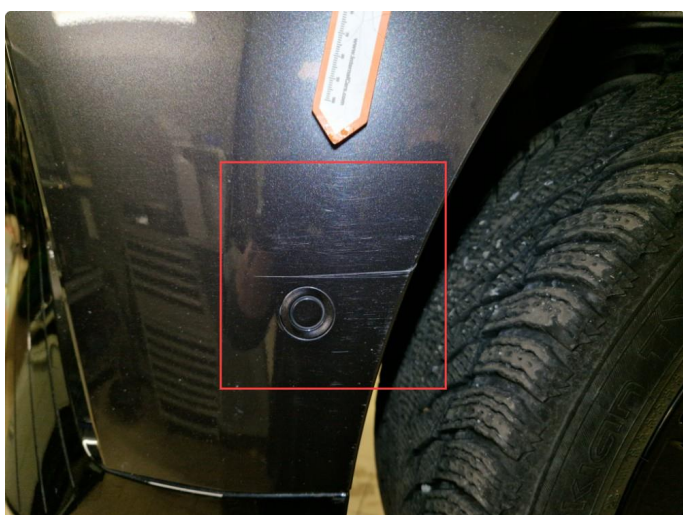
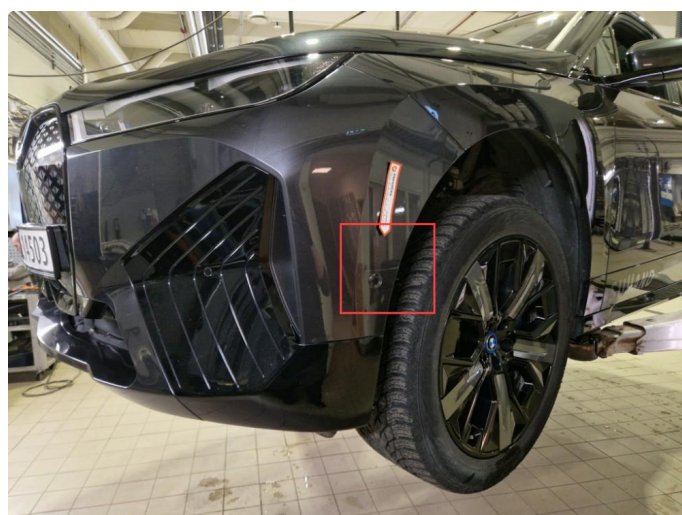
| Punkt | Beskrivelse | Plassering |
|---|---|---|
| 1.3 Støtfanger | Noen bruksmerker, ikke noe ut over normal bruksslitaje. Noe kan komme bort ved polering. | venstre - foran |

1.3 Noen bruksmerker, ikke noe ut over normal bruksslitaje. Noe kan komme bort ved polering.

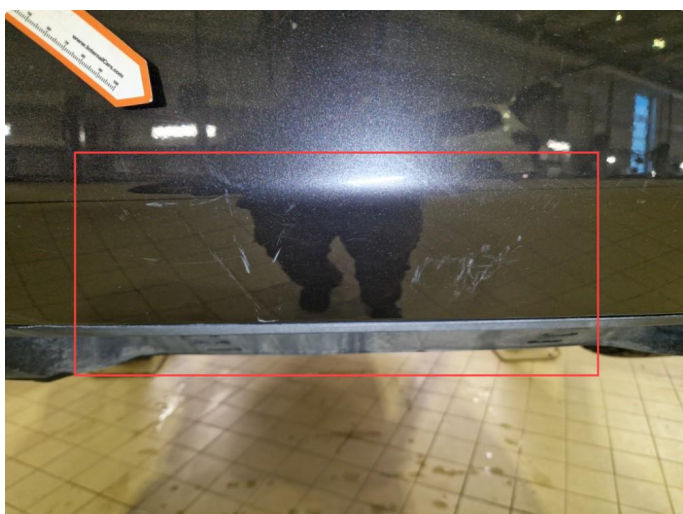
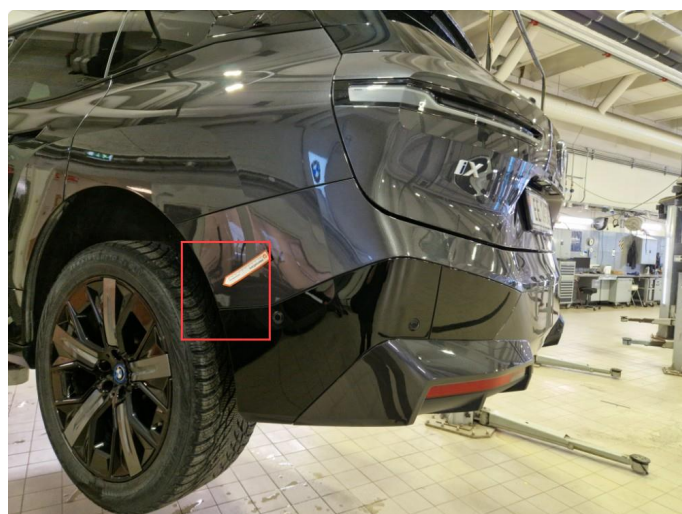
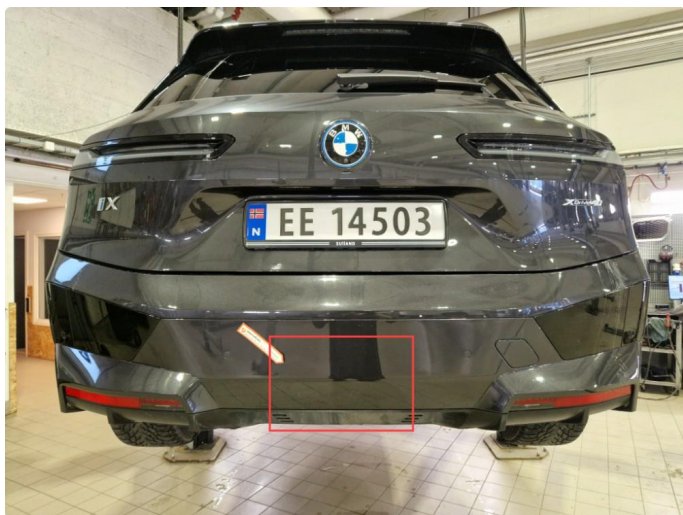
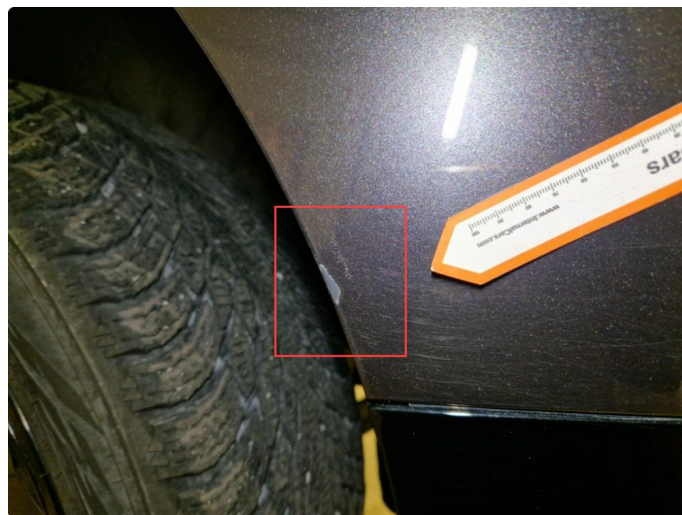
| Punkt | Beskrivelse | Plassering |
|---|---|---|
| 1.4 Støtfanger | Noen bruksmerker, ikke noe ut over normal bruksslitaje. Noe kan komme bort ved polering. | bak |

1.4 Noen bruksmerker, ikke noe ut over normal bruksslitaje. Noe kan komme bort ved polering.

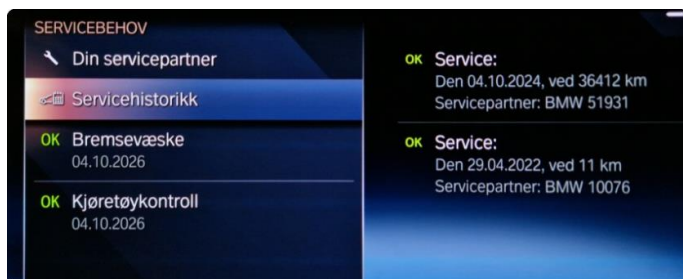
| Punkt | Beskrivelse | Plassering |
|---|---|---|
| 2.1 Service | Neste service 04.10.2026. Bilen har en aktiv serviceavtale til bilen er 5 år. | |

2.1 Neste service 04.10.2026. Bilen har en aktiv serviceavtale til bilen er 5 år.

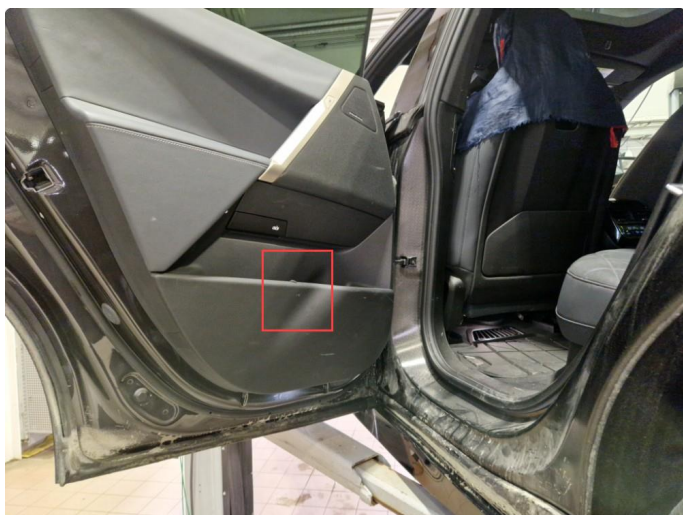
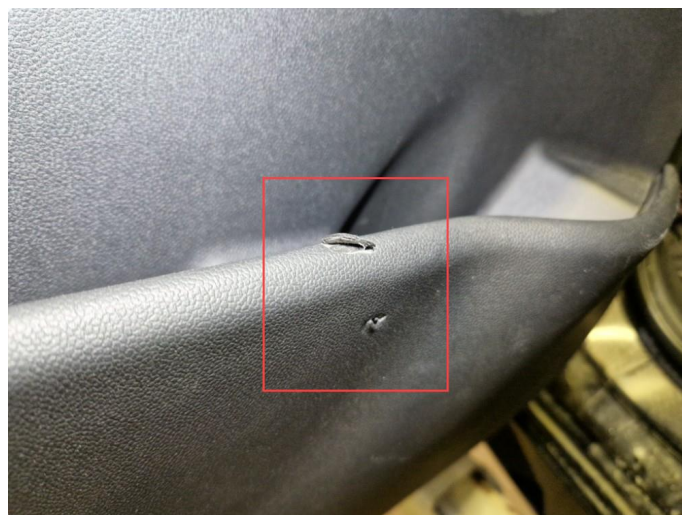
| Punkt | Beskrivelse | Plassering |
|---|---|---|
| 3.1 Dørtrekk | Bruksmerke i dørtrekk. | venstre bak |

3.1 Bruksmerke i dørtrekk.

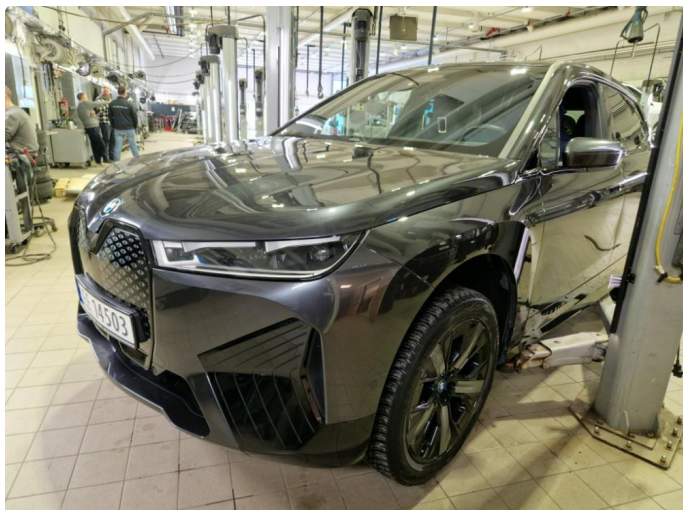
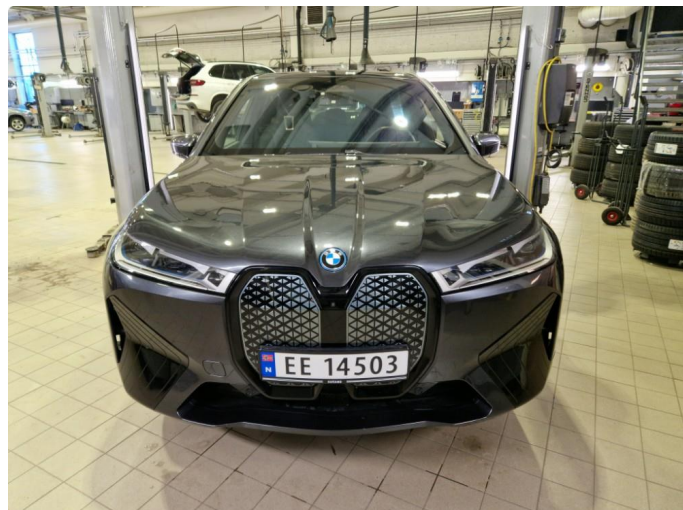
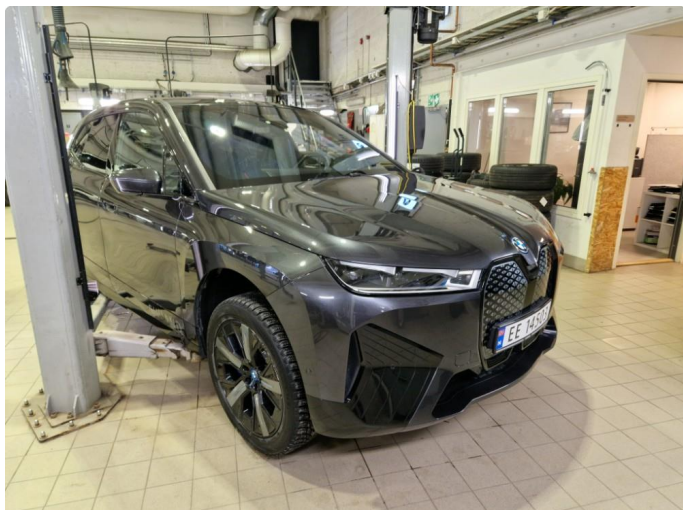
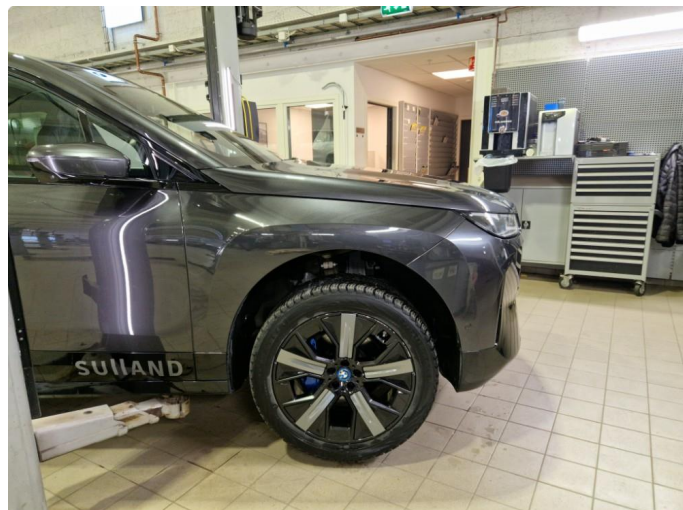
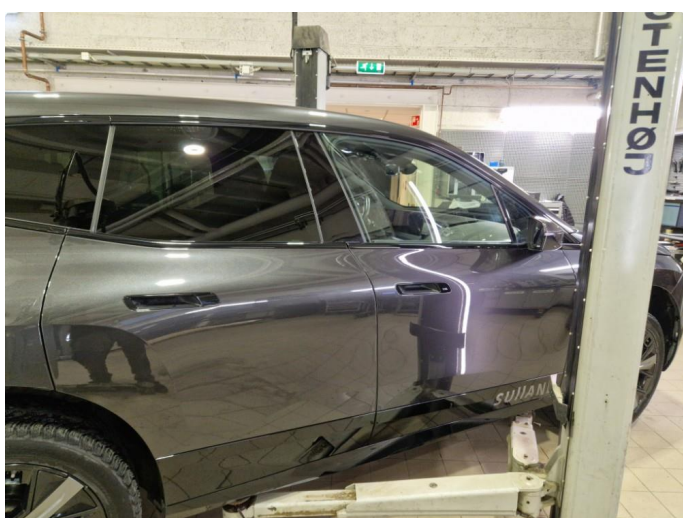
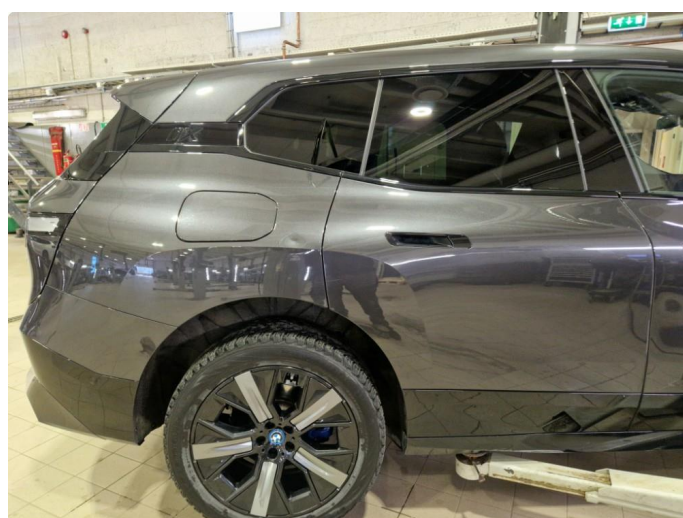
#### 4.1 Test HV-Battery Condition OK, 100 %.

| Punkt | Beskrivelse | Plassering |
|---|---|---|
| 4.1 Opplysninger | Test HV-Battery Condition OK, 100 %. | |

The specified capacity indicates the battery capacity available in the vehicle compared to its new condition and represents only the value at the time of diagnosis. The value is determined by the battery management system. The specification does not allow any predictions to be made about the further development of the battery capacity, which is largely determined by individual driving behavior and external influences. The capacity determination in the vehicle is subject to a certain degree of variation due to the nature of the system, which varies depending on the battery generation. This vehicle is equipped with a high-voltage battery generation that has a maximum variation of 1% to at least 95% of reference measurements. The value determined does not justify any warranty or guarantee claims.
