BMW IX XDRIVE40 / BMWI-N 4WD

CHASSISNR: WBY11CF07NCJ48001

NBF Tilstandsrapport er utarbeidet av Norges Bilbransjeforbund og Forbrukerrådet.

## OPPSUMMERT STATUS PÅ KJØRETØY

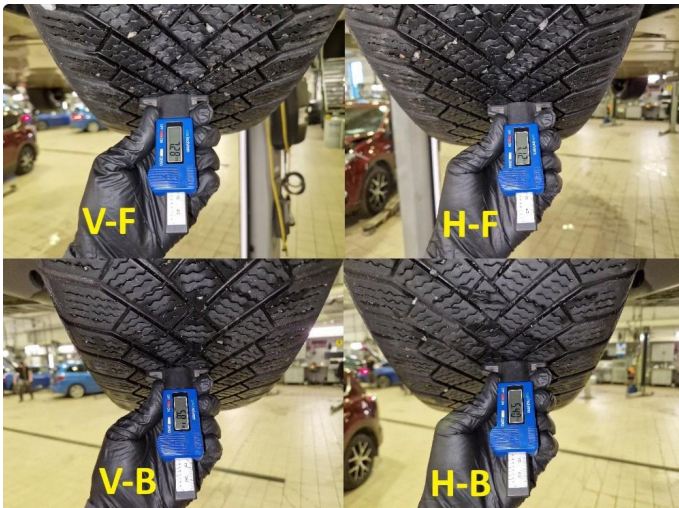
| Punkt | Beskrivelse | Plassering |
|---|---|---|
| 1.1 Dekk/Felger | Dekkdybdemåling vinterdekk utført 24.08.2026 på km : 106.054. | |

1.1 Dekkdybdemåling vinterdekk utført 24.08.2026 på km : 106.054.

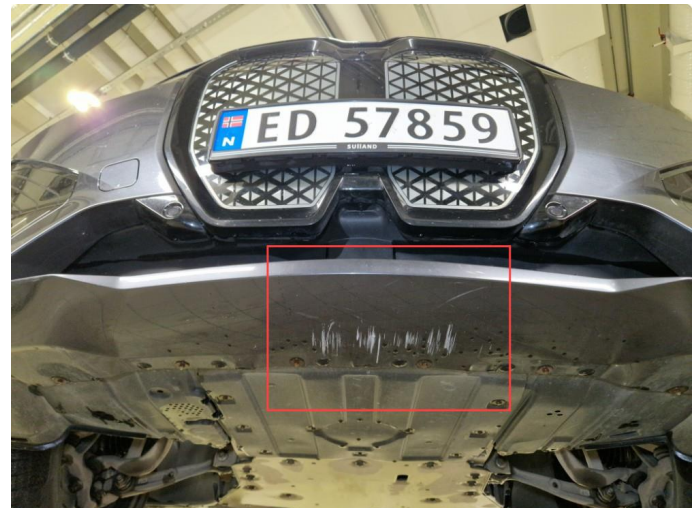
| Punkt | Beskrivelse | Plassering |
|---|---|---|
| 1.2 Støtfanger | Noen skrubbermerker underkant av fremfanger. | foran - nede |

1.2 Noen skrubbermerker underkant av fremfanger.

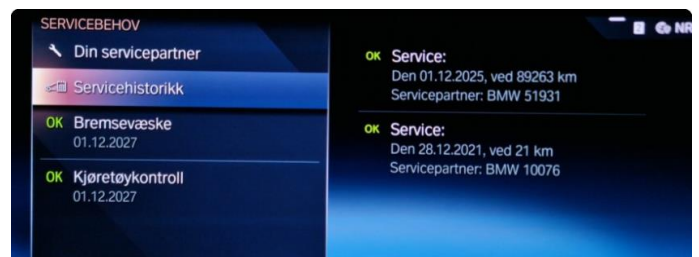
| Punkt | Beskrivelse | Plassering |
|---|---|---|
| 2.1 Service | Neste service 01.12.2027. Bilen har en aktiv serviceavtale til bilen er 5 år. | |

2.1 Neste service 01.12.2027. Bilen har en aktiv serviceavtale til bilen er 5 år.

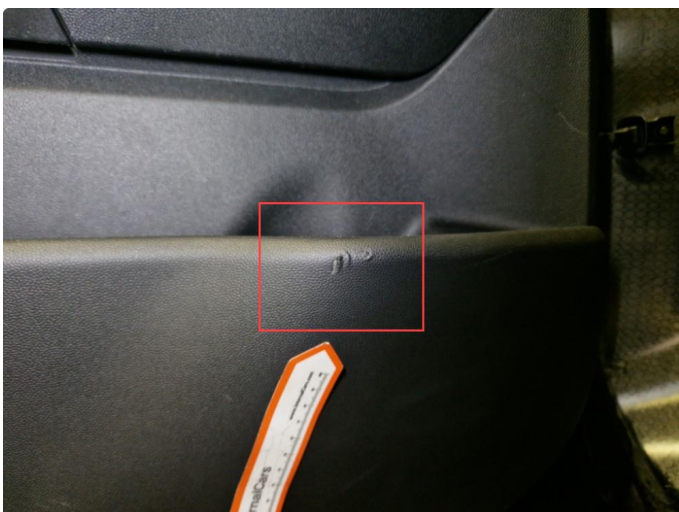
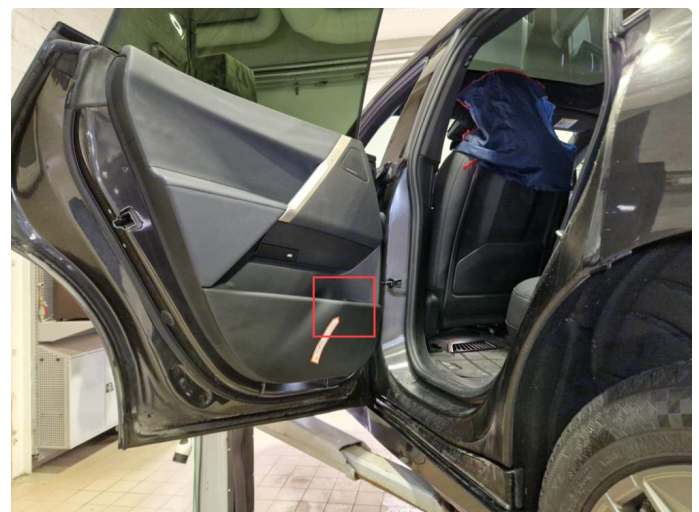
| Punkt | Beskrivelse | Plassering |
|---|---|---|
| 3.1 Dørtrekk | Lite bruksmerke i dørtrekk, venstre bak. | venstre bak |

3.1 Lite bruksmerke i dørtrekk, venstre bak.
