**MINI COUNTRYMAN COOPER SE ALL4 / FMX 4WD**
**TESTDATO: 08.07.2026**
**KODE: 2069139**

**VJ31985**

NBF Tilstandsrapport er utarbeidet av Norges Bilbransjeforbund og Forbrukerrådet.

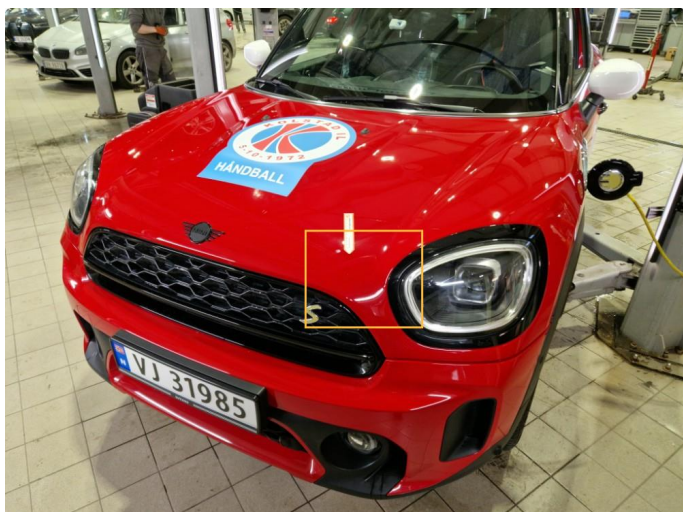
| Punkt | Beskrivelse | Plassering |
|---|---|---|
| 1.1 Panser | Noen steinsprut panser, ikke ut over normal slitasje. | foran |

1.1 Noen steinsprut panser, ikke ut over normal slitasje.

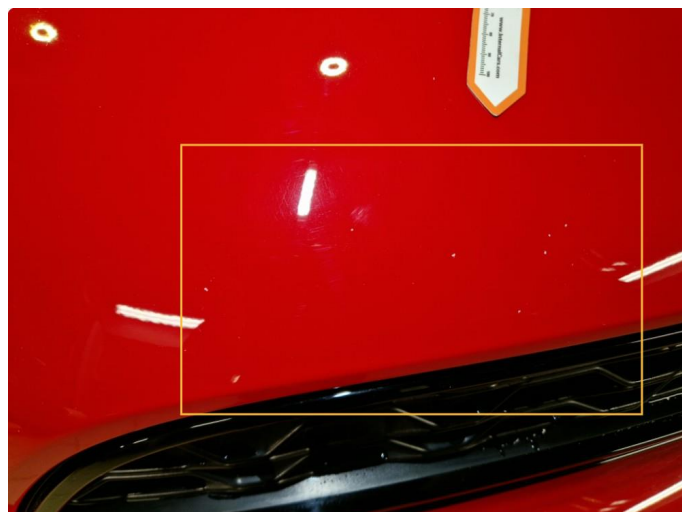
1.1 Noen steinsprut panser, ikke ut over normal slitasje.

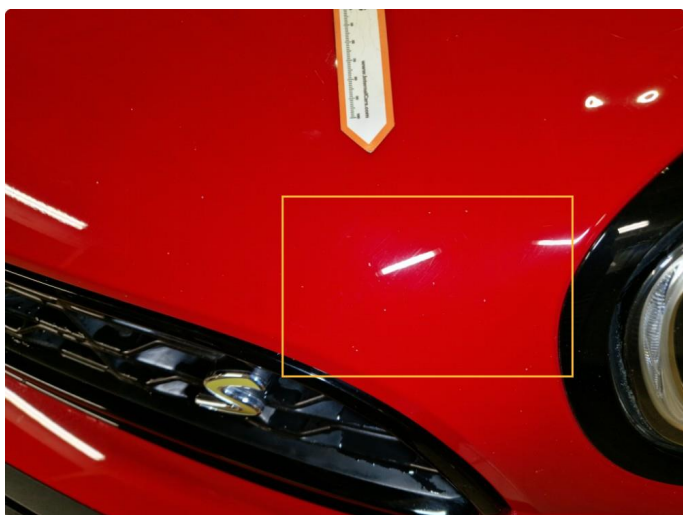
1.1 Noen steinsprut panser, ikke ut over normal slitasje.

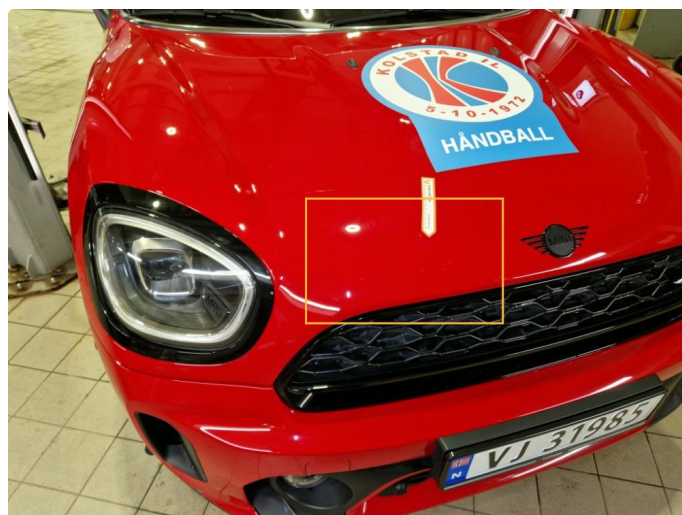
1.1 Noen steinsprut panser, ikke ut over normal slitasje.

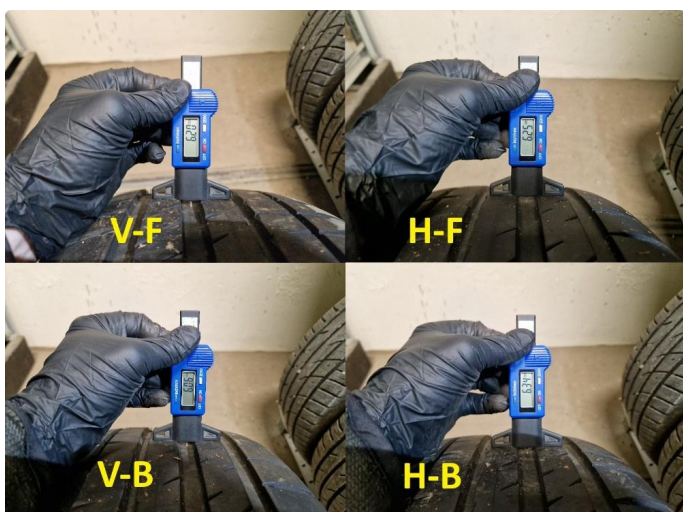
1.2 Dekkdybdemåling sommerdekk utført 11.02.2026 på km : 27.977.

| | VENSTRE FORAN | HØYRE FORAN | VENSTRE BAK | HØYRE BAK |
|---|---|---|---|---|
| MØNSTERDYBDE SOMMERDEKK (MM) | 6,2 | 6,2 | 6 | 6,3 |

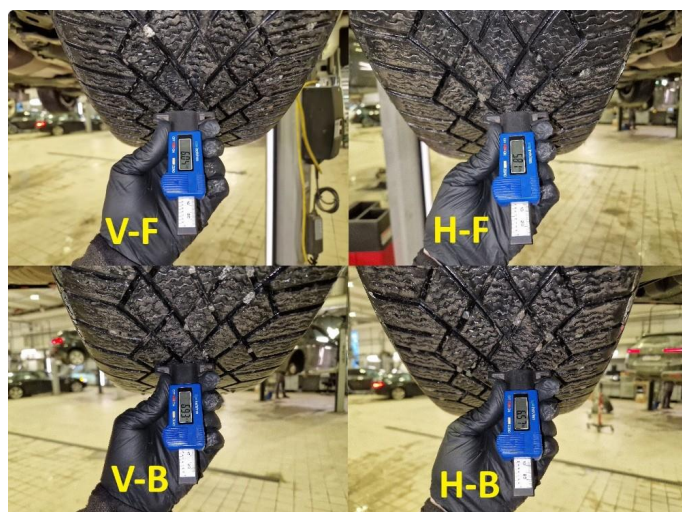
1.3 Dekkdybdemåling vinterdekk utført 16.03.2026 på km : 29.229.

| | VENSTRE FORAN | HØYRE FORAN | VENSTRE BAK | HØYRE BAK |
|---|---|---|---|---|
| MØNSTERDYBDE VINTERDEKK (MM) | 6 | 8,5 | 6,9 | 6,5 |

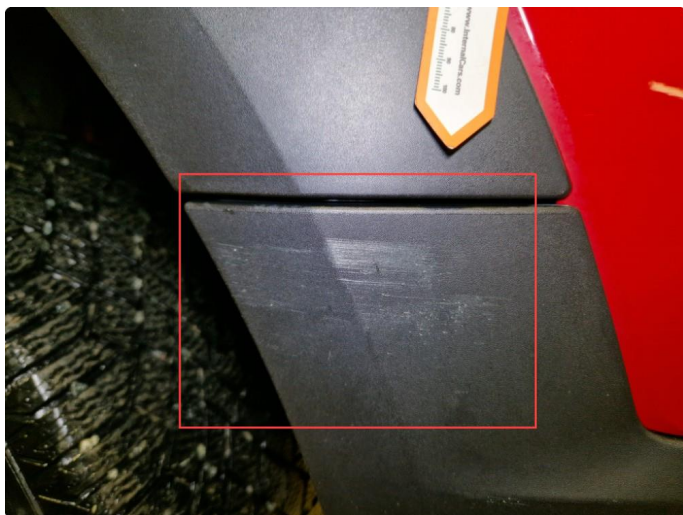
| Punkt | Beskrivelse | Plassering |
|---|---|---|
| 1.4 Støtfanger | Noen bruksmerker, ikke ut over normal slitasje. | venstre - bak |

1.4 Noen bruksmerker, ikke ut over normal slitasje.

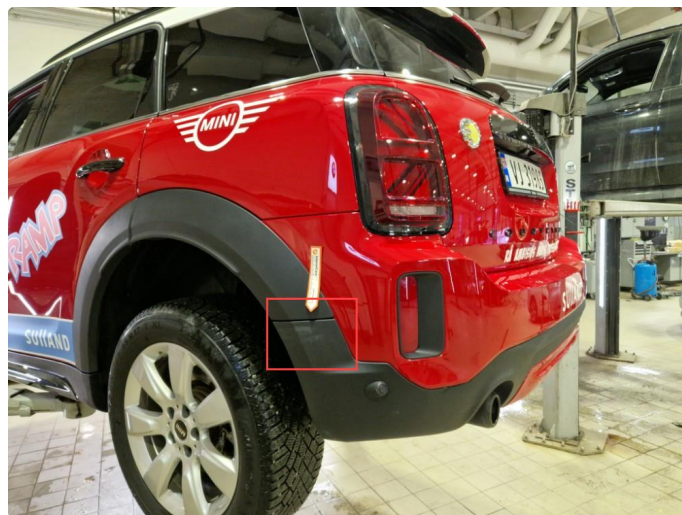
1.4 Noen bruksmerker, ikke ut over normal slitasje.
