MINI COUNTRYMAN COOPER SE ALL4 4WD
TESTDATO: 06.12.2024
KODE: 1586415

VJ31068

NBF Tilstandsrapport er utarbeidet av Norges Bilbransjeforbund og Forbrukerrådet.

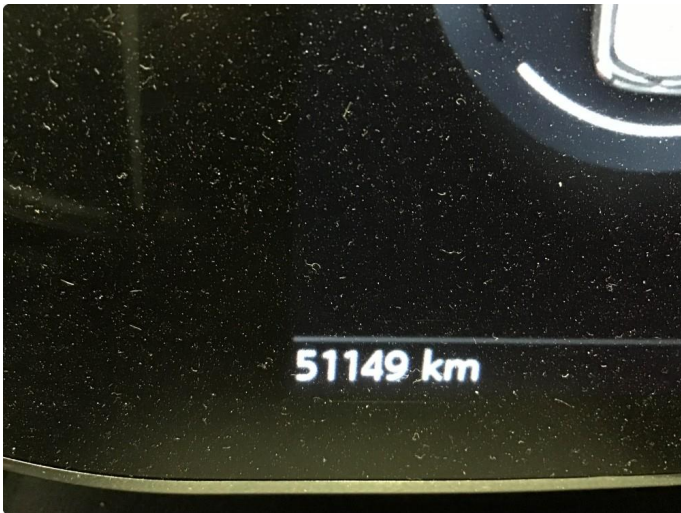
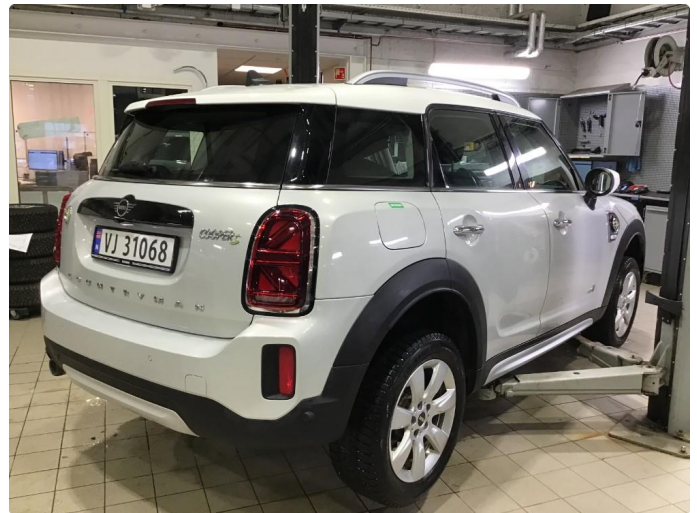
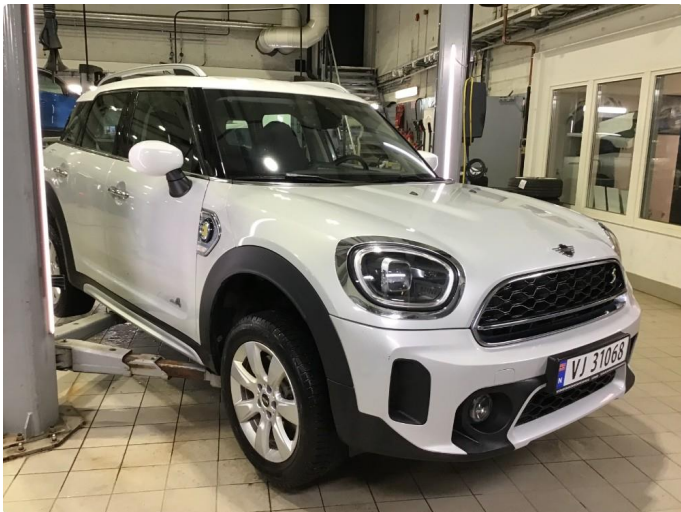
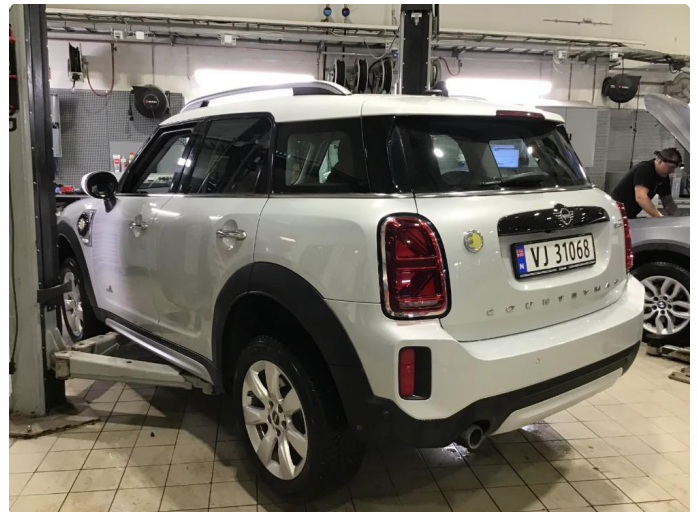
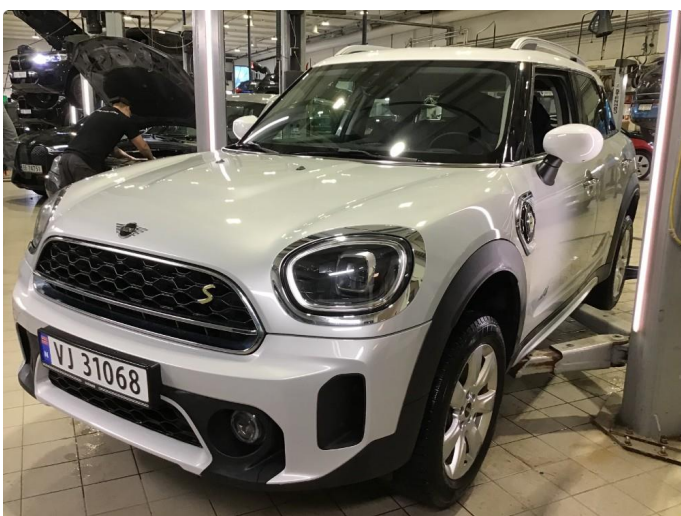
1.1 Oversiktsbilder av bilen.

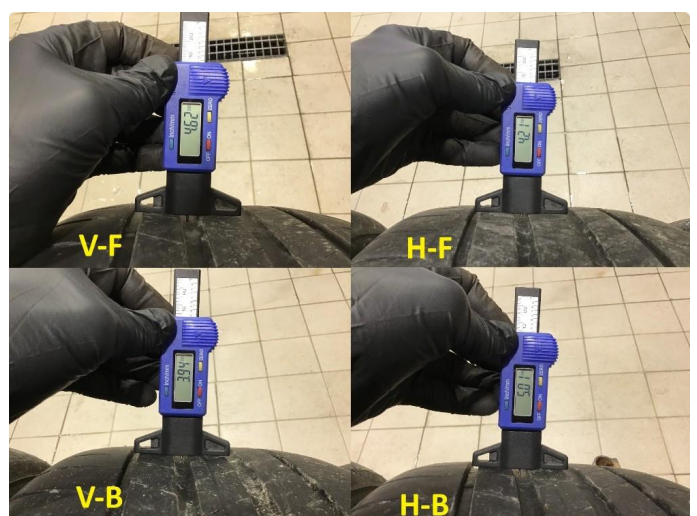
1.2 Mønsterdybde sommerdekk målt ved takst 30.10.2024, 51.148km.

VENSTRE FORAN	HØYRE FORAN	VENSTRE BAK	HØYRE BAK
MØNSTERDYBDE SOMMERDEKK (MM)	4,6	4,2	3,9	5
MØNSTERDYBDE VINTERDEKK (MM)	6,4	4,9	8,2	7,9
BREMSEKLOSSER (MM)	10	10	10	10

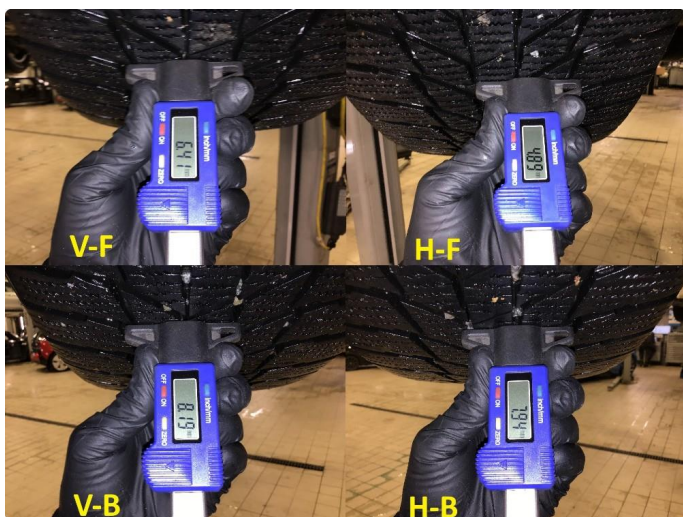
1.3 Mønsterdybde vinterdekk målt ved takst
30.10.2024, 51.148km.

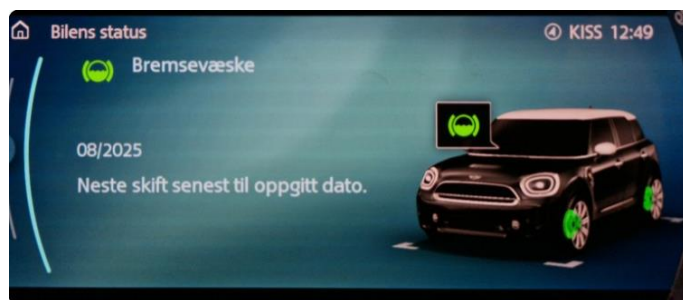
2.1 Neste service 08/2025. Bilen har en aktiv serviceavtale til bilen er 3 år eller har gått 60.000km, hva som først inntreffer.
