BMW IX XDRIVE50 / BMWI-N 4WD

TESTDATO: 09.07.2026

CHASSISNR: WBY21CF03NCJ82943

NBF Tilstandsrapport er utarbeidet av Norges Bilbransjeforbund og Forbrukerrådet.

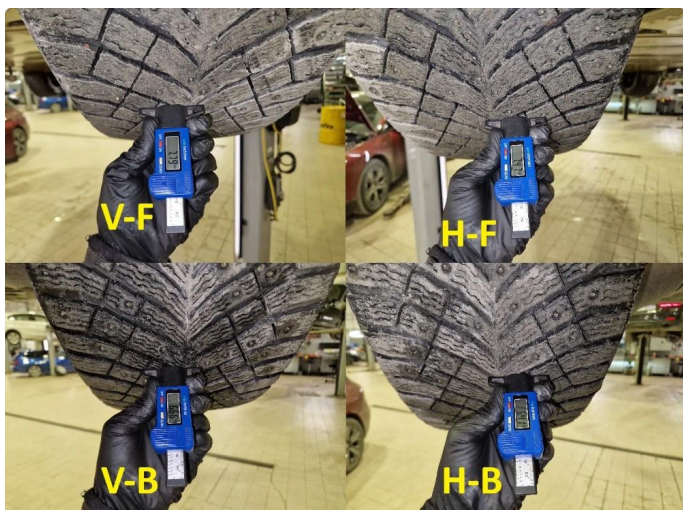
1.1 Dekkdybdemåling vinterdekk utført 13.03.2026 på km : 96.140.

| Punkt | Beskrivelse | Plassering |
|---|---|---|
| 1.1 Dekk/Felger | Dekkdybdemåling vinterdekk utført 13.03.2026 på km : 96.140. | |

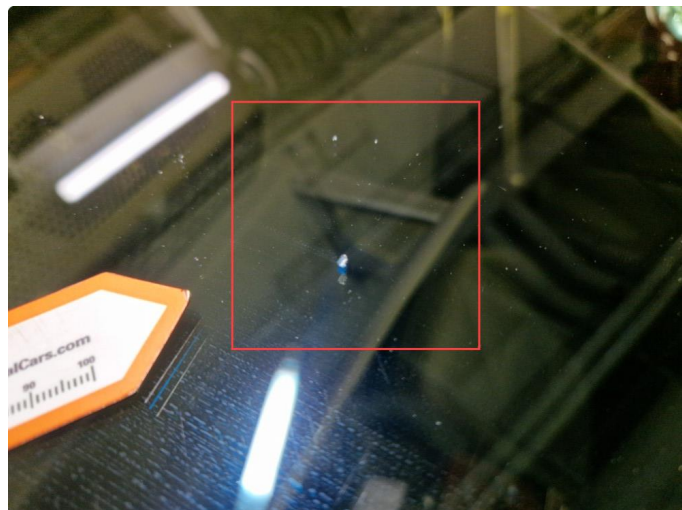
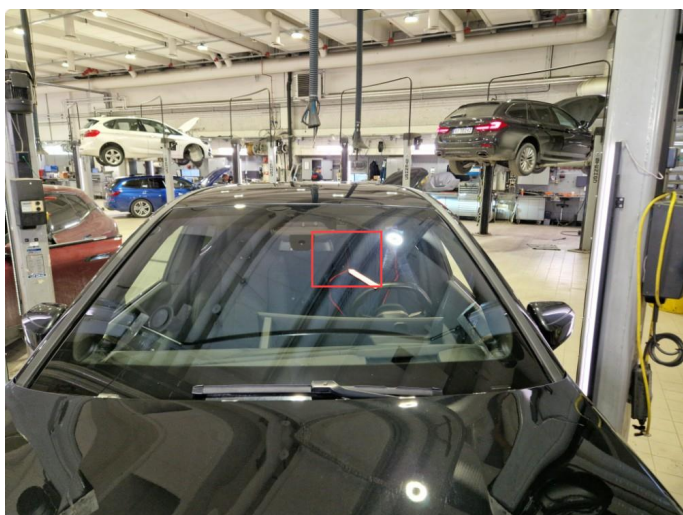
1.2 Noen steinsprut frontrute, for små til og repareres pr. nå.

| Punkt | Beskrivelse | Plassering |
|---|---|---|
| 1.2 Frontvindu | Noen steinsprut frontrute, for små til og repareres pr. nå. | foran |

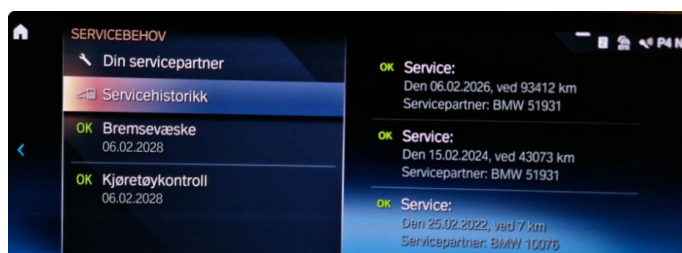
2.1 Neste service 06.02.2028. Bilen har en aktiv serviceavtale til bilen er 7 år.

| Punkt | Beskrivelse | Plassering |
|---|---|---|
| 2.1 Service | Neste service 06.02.2028. Bilen har en aktiv serviceavtale til bilen er 7 år. | |
