**BMW IX3 / G3XE 2WD**
**TESTDATO: 09.07.2026**
**KODE: 2070629**

**EH21394**

NBF Tilstandsrapport er utarbeidet av Norges Bilbransjeforbund og Forbrukerrådet.

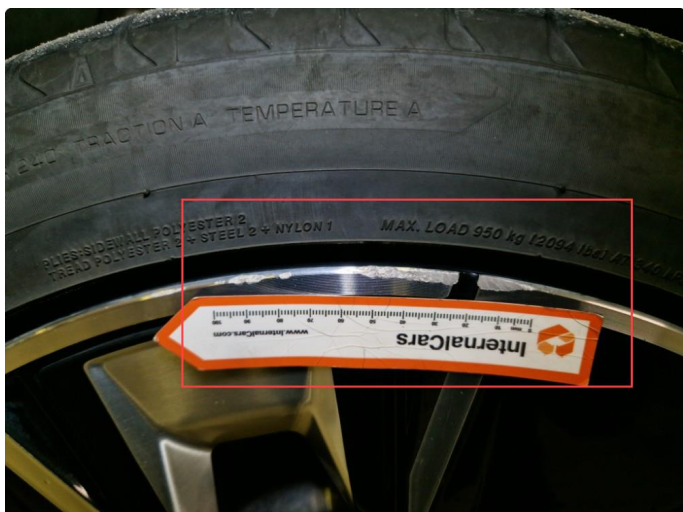
| Punkt | Beskrivelse | Plassering |
|---|---|---|
| 1.1 Dekk/Felger | Noen bruksmerker på 1 sommerfelg. | |

1.1 Noen bruksmerker på 1 sommerfelg.

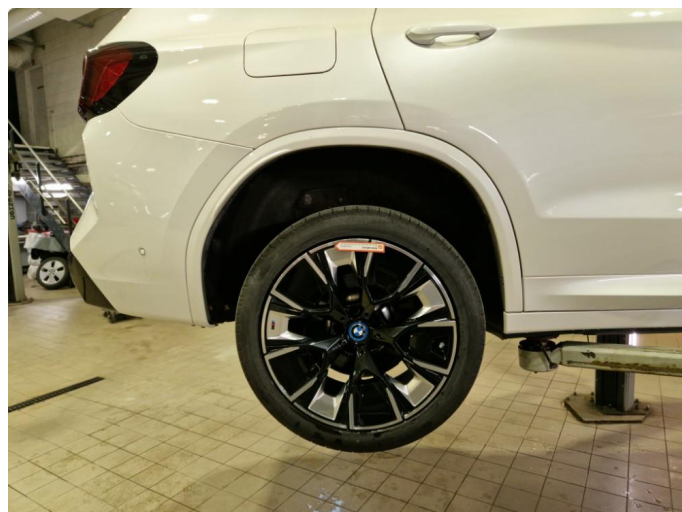
1.1 Noen bruksmerker på 1 sommerfelg.

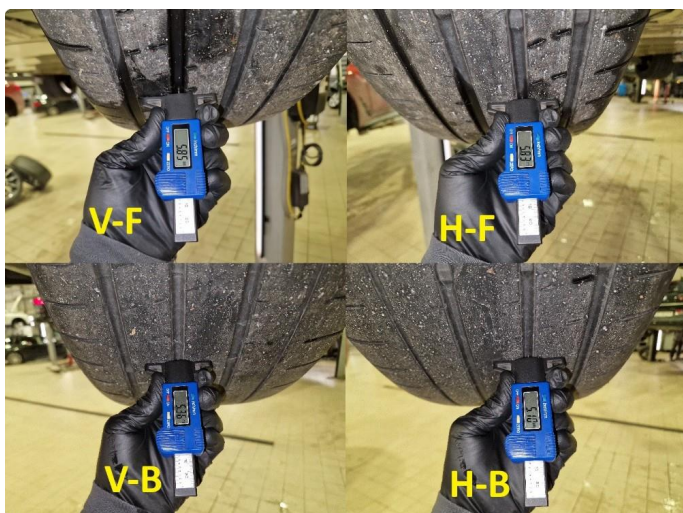
1.2 Dekkdybdmåling sommerdekk utført 26.06.2026 på km : 45.231.

| | VENSTRE FORAN | HØYRE FORAN | VENSTRE BAK | HØYRE BAK |
|---|---|---|---|---|
| MØNSTERDYBDE SOMMERDEKK (MM) | 5,8 | 5,8 | 5,3 | 5,1 |

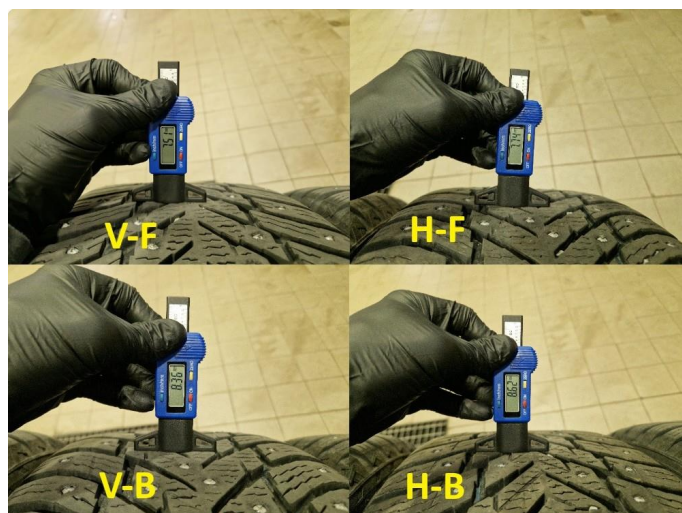
1.3 Dekkdybdmåling vinterdekk utført 26.06.2026 på km : 45.231.

| | VENSTRE FORAN | HØYRE FORAN | VENSTRE BAK | HØYRE BAK |
|---|---|---|---|---|
| MØNSTERDYBDE VINTERDEKK (MM) | 7,5 | 7,7 | 8,3 | 8,6 |

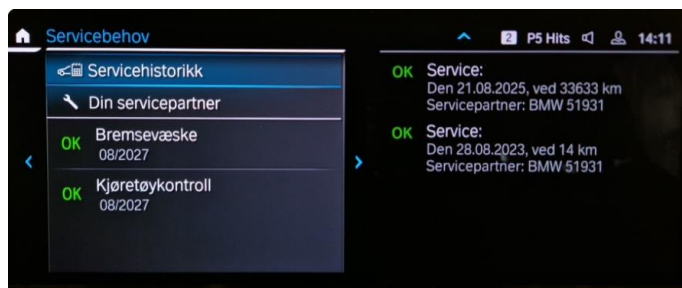
2.1 Neste service 08/2027. Bilen har en aktiv serviceavtale til bilen er 5 år.

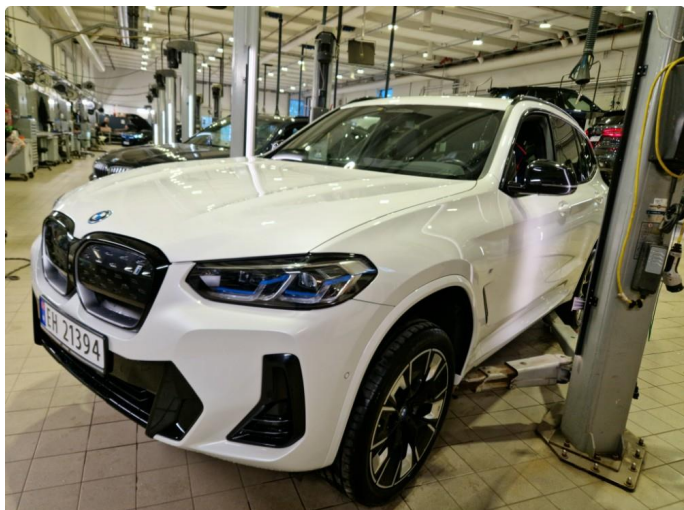
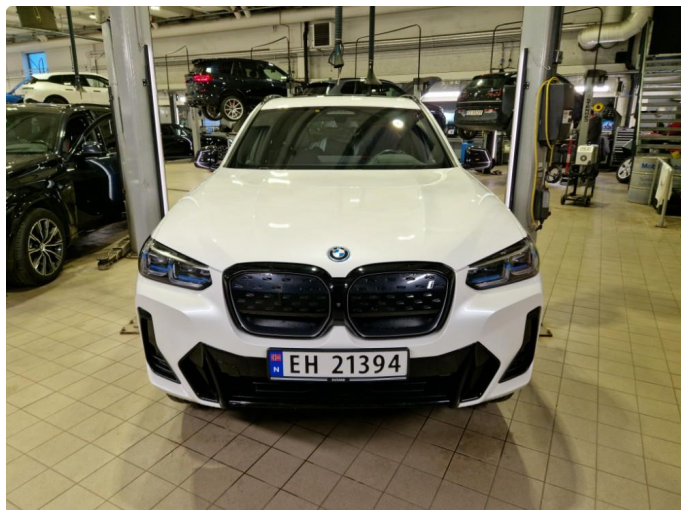
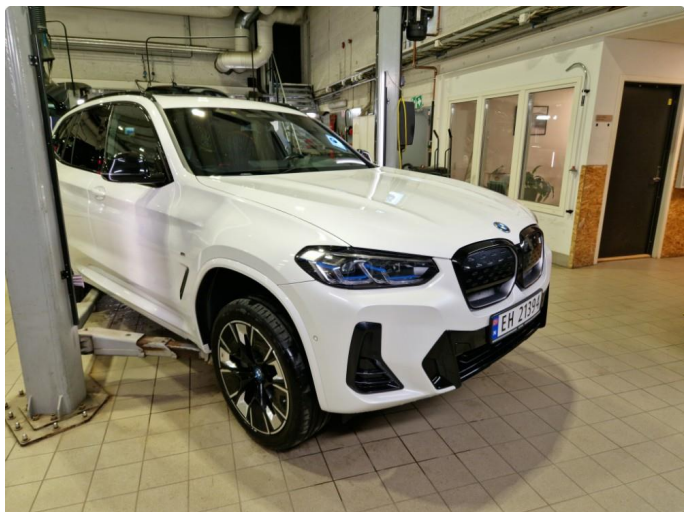
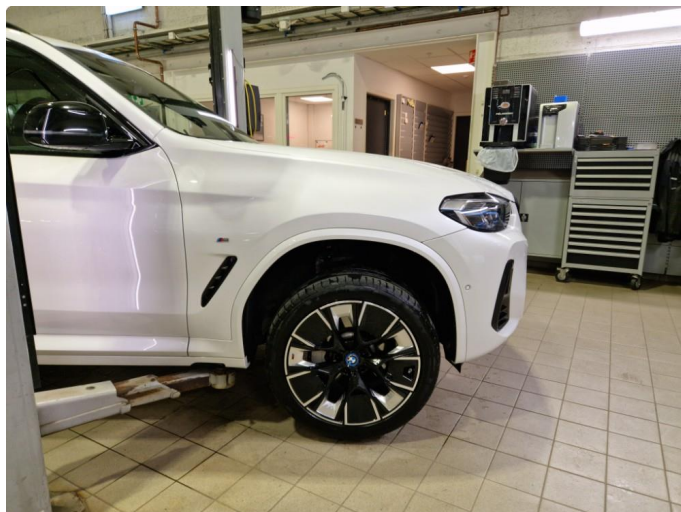
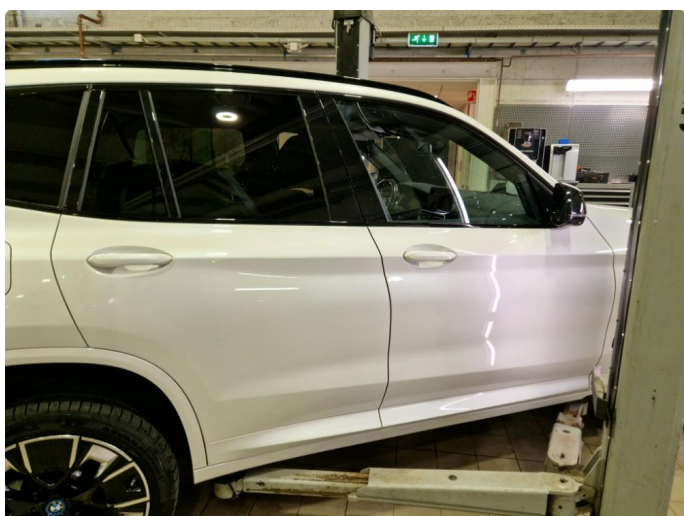
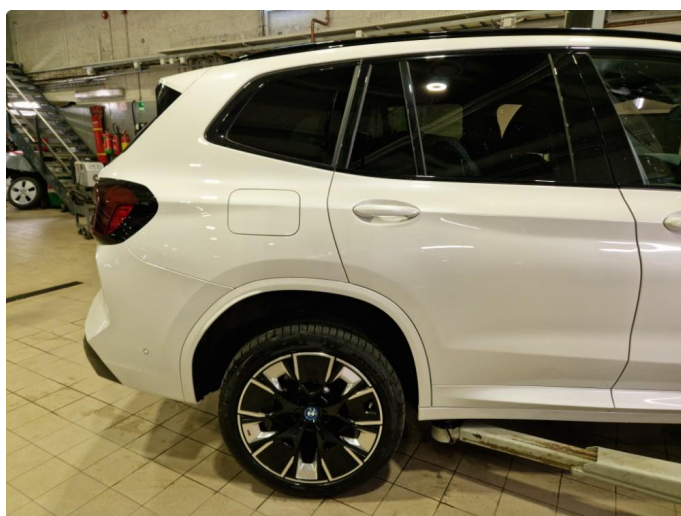
### 3.1 Est HV-Battery Condition OK, 100 %.

| Punkt | Beskrivelse | Plassering |
|---|---|---|
| 3.1 Opplysninger | est HV-Battery Condition OK, 100 %. | |
