**BMW IX XDRIVE60 / BMWI-N 4WD**
**TESTDATO: 29.09.2026**
**KODE: 2131839**

**ER12582**

NBF Tilstandsrapport er utarbeidet av Norges Bilbransjeforbund og Forbrukerrådet.

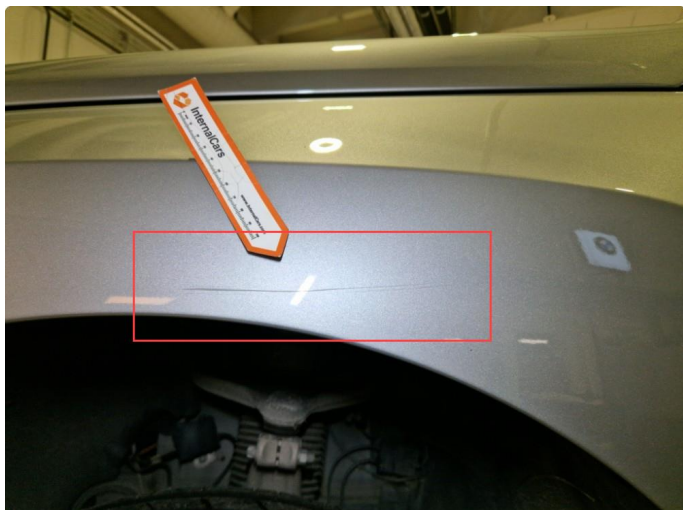
| Punkt | Beskrivelse | Plassering |
|---|---|---|
| 1.2 Skjermer | Bruksmerke v-framskjerm ( Normal bruksslitasje ) | venstre foran |

1.2 Bruksmerke v-framskjerm ( Normal bruksslitasje )

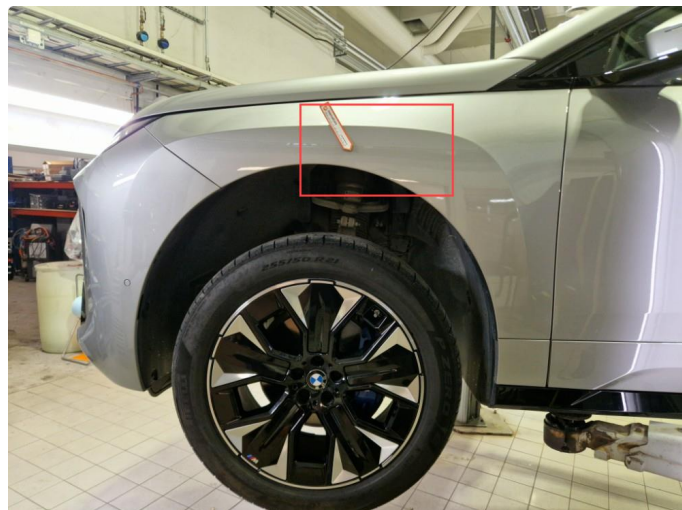
1.2 Bruksmerke v-framskjerm ( Normal bruksslitasje )

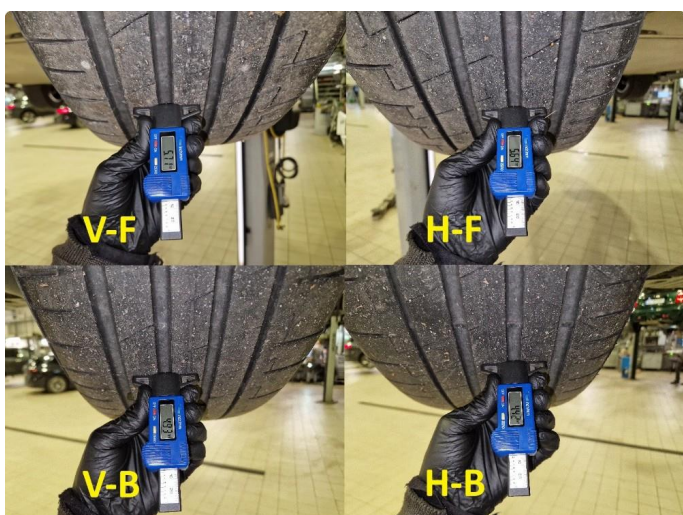
1.3 Dekkdybdemåling sommerdekk utført 29.09.2026 på km : 23.374

| MØNSTERDYBDE SOMMERDEKK (MM) | 5,7 | 5,6 | 4,9 | 4,4 |

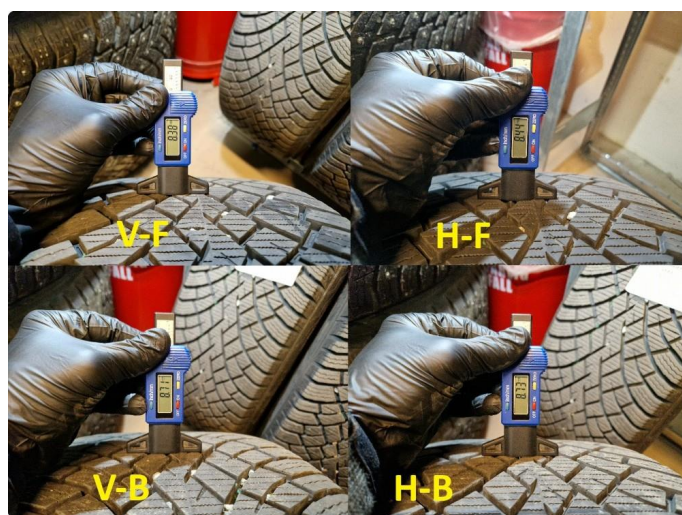
1.4 Dekkdybdemåling vinterdekk utført 29.09.2026 på km : 23.374

| MØNSTERDYBDE VINTERDEKK (MM) | 8,4 | 8,4 | 8,7 | 8,7 |

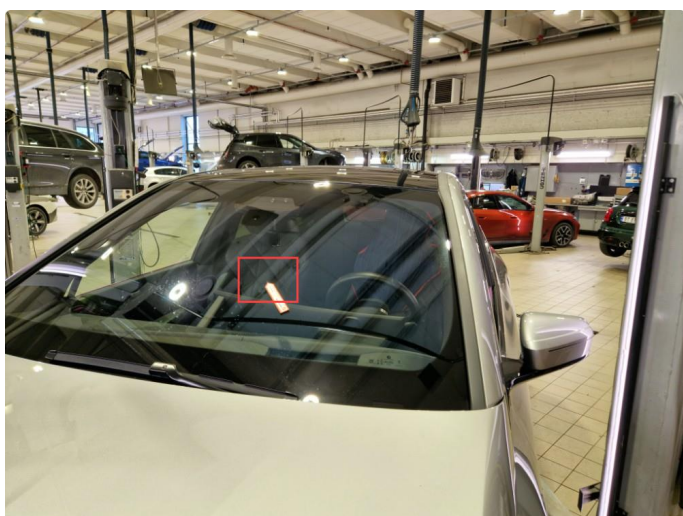
| Punkt | Beskrivelse | Plassering |
|---|---|---|
| 1.5 Frontvindu | 1 Stk liten steinsprut v-side frontrute, for liten til og repareres pr. nå.<br>( Normal bruksslitasje ) | venstre - foran |

1.5 1 Stk liten steinsprut v-side frontrute, for liten til og repareres pr. nå. ( Normal bruksslitasje )

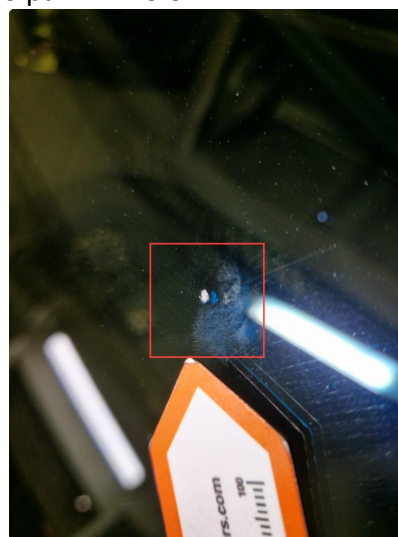
1.5 1 Stk liten steinsprut v-side frontrute, for liten til og repareres pr. nå. ( Normal bruksslitasje )

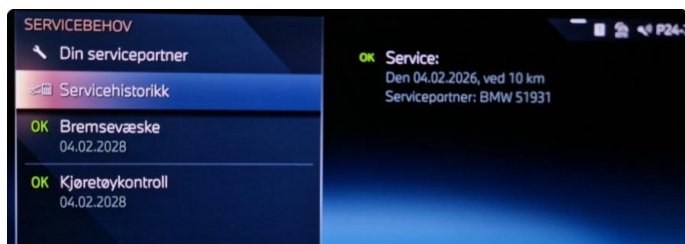
## 2.1 Neste service 04.02.2028
