**BMW X5 XDRIVE50E / G5X 4WD**
**TESTDATO: 23.09.2026**
**KODE: 2125695**

**VJ38669**

NBF Tilstandsrapport er utarbeidet av Norges Bilbransjeforbund og Forbrukerrådet.

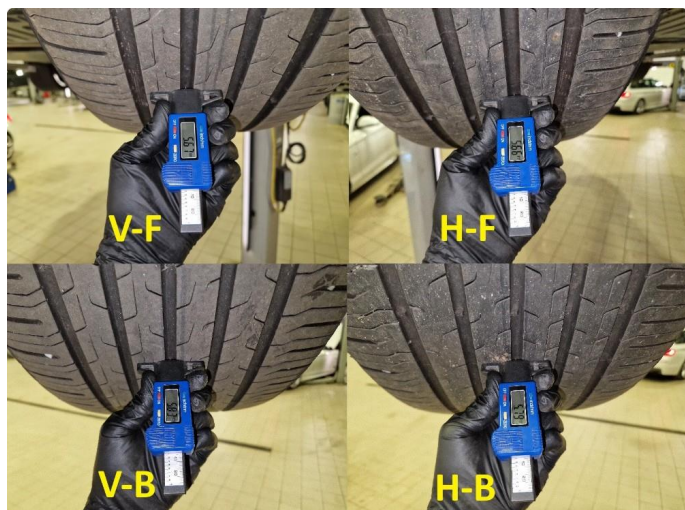
| Punkt | Beskrivelse | Plassering |
|---|---|---|
| 1.1 Dekk/Felger | Dekkdybdemåling sommerdekk utført 17.07.2026 på km : 17.377. | |

1.1 Dekkdybdemåling sommerdekk utført 17.07.2026 på km : 17.377.

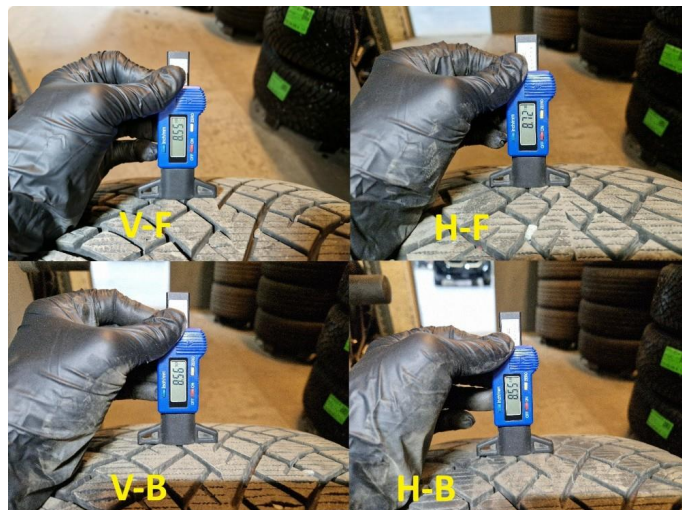
| Punkt | Beskrivelse | Plassering |
|---|---|---|
| 1.2 Dekk/Felger | Dekkdybdemåling vinterdekk utført 17.07.2026 på km : 17.377. | |

1.2 Dekkdybdemåling vinterdekk utført 17.07.2026 på km : 17.377.

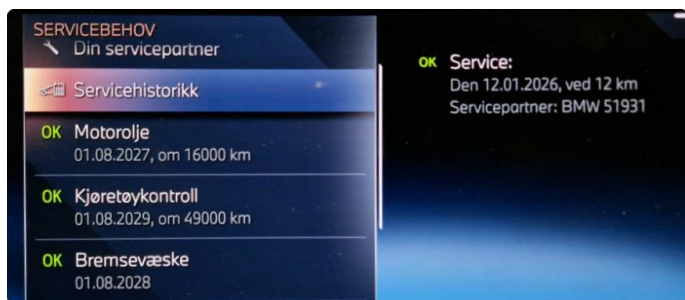
| Punkt | Beskrivelse | Plassering |
|---|---|---|
| 2.1 Service | Neste service 01.08.2027 / 16.000 km. | |

2.1 Neste service 01.08.2027 / 16.000 km.

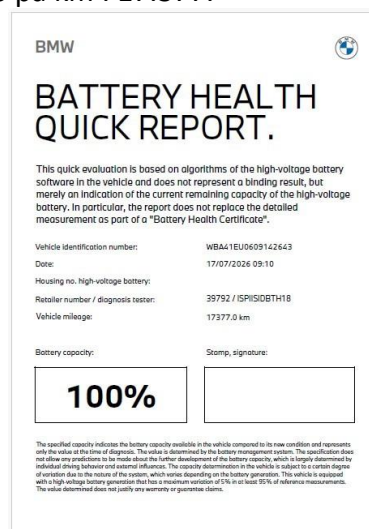
| Punkt | Beskrivelse | Plassering |
|---|---|---|
| 3.1 Opplysninger | Test HV- Battery Condition OK, 100 %. | |

3.1 Test HV- Battery Condition OK, 100 %.
