**BMW 320D XDRIVE 190 HK AUTOMAT 4WD**
**TESTDATO: 08.12.2025**
**KODE: 1895816**

**VJ11507**

NBF Tilstandsrapport er utarbeidet av Norges Bilbransjeforbund og Forbrukerrådet.

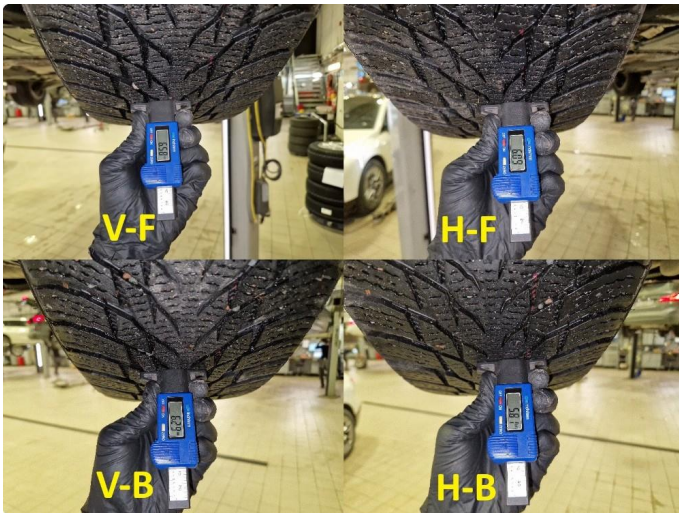
| Punkt | Beskrivelse | Plassering |
|---|---|---|
| 1.1 Dekk/Felger | Dekkdybdemåling vinterdekk utført 05.11.2025 på km : 51.908 | |

1.1 Dekkdybdemåling vinterdekk utført  
05.11.2025 på km : 51.908

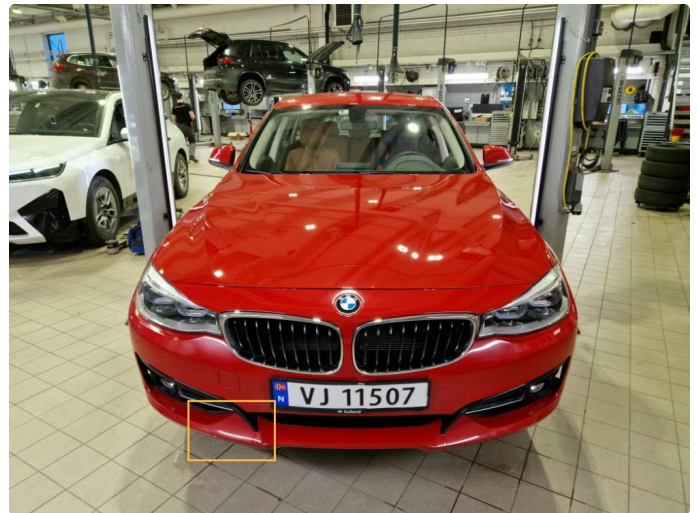
| Punkt | Beskrivelse | Plassering |
|---|---|---|
| 1.2 Støtfanger | Noe skrubbermerker nedre del h-side frontfanger, normal bruksslitasje. | høyre - foran - nede |

1.2 Noe skrubbermerker nedre del h-side  
frontfanger, normal bruksslitasje.

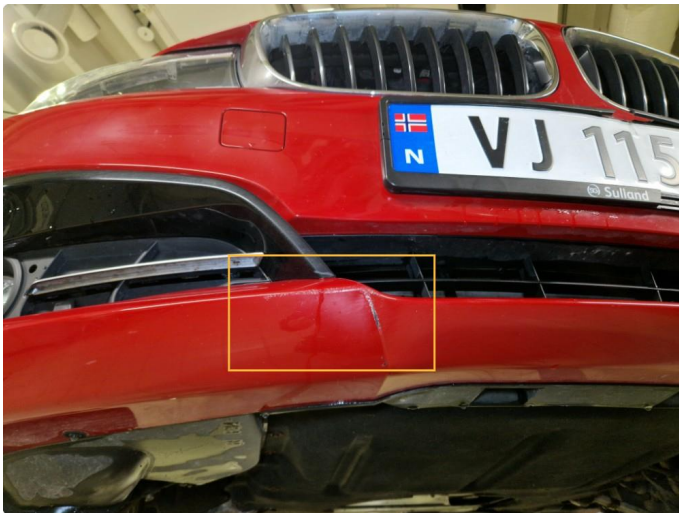
1.2 Noe skrubbermerker nedre del h-side  
frontfanger, normal bruksslitasje.
