**BMW IX XDRIVE50 4WD**
**TESTDATO: 05.06.2025**
**KODE: 1731818**

**ED57869**

NBF Tilstandsrapport er utarbeidet av Norges Bilbransjeforbund og Forbrukerrådet.

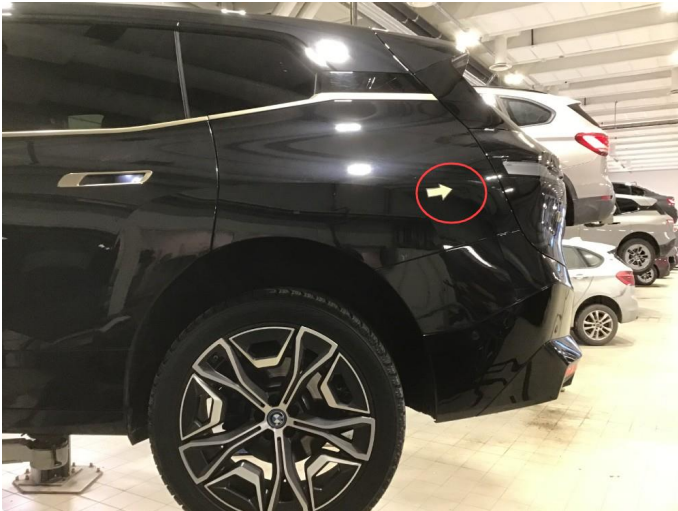
| Punkt | Beskrivelse | Plassering |
|---|---|---|
| 1.1 Skjermer | Liten p-bulk v-bakskjerm ( Normal bruksslitasje ) | venstre bak |

1.1 Liten p-bulk v-bakskjerm ( Normal bruksslitasje )

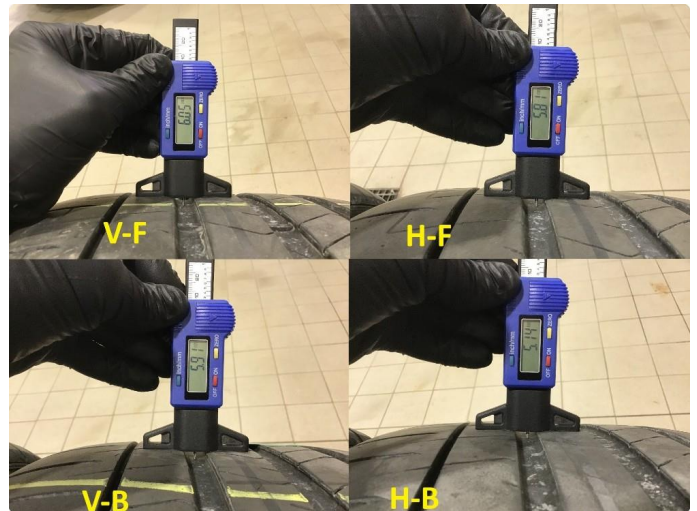
| Punkt | Beskrivelse | Plassering |
|---|---|---|
| 1.2 Dekk/Felger | Mønsterdybde sommerdekk målt ved takst 30.04.2025, 77.429km. | |

1.2 Mønsterdybde sommerdekk målt ved takst 30.04.2025, 77.429km.

| | VENSTRE FORAN | HØYRE FORAN | VENSTRE BAK | HØYRE BAK |
|---|---|---|---|---|
| MØNSTERDYBDE SOMMERDEKK (MM) | 6 | 5,8 | 5,9 | 5,1 |

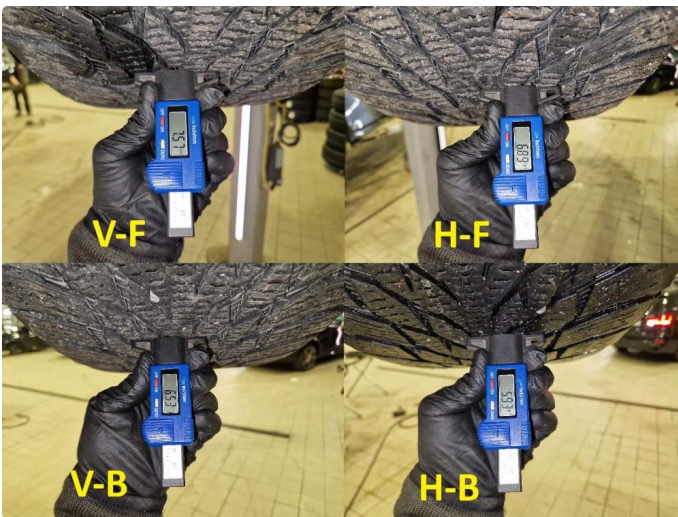
| Punkt | Beskrivelse | Plassering |
|---|---|---|
| 1.3 Dekk/Felger | Mønsterdybde vinterdekk målt ved takst 30.04.2025, 77.429km. | |

1.3 Mønsterdybde vinterdekk målt ved takst 30.04.2025, 77.429km.

| | VENSTRE FORAN | HØYRE FORAN | VENSTRE BAK | HØYRE BAK |
|---|---|---|---|---|
| MØNSTERDYBDE VINTERDEKK (MM) | 7,5 | 6,9 | 6,5 | 5,9 |

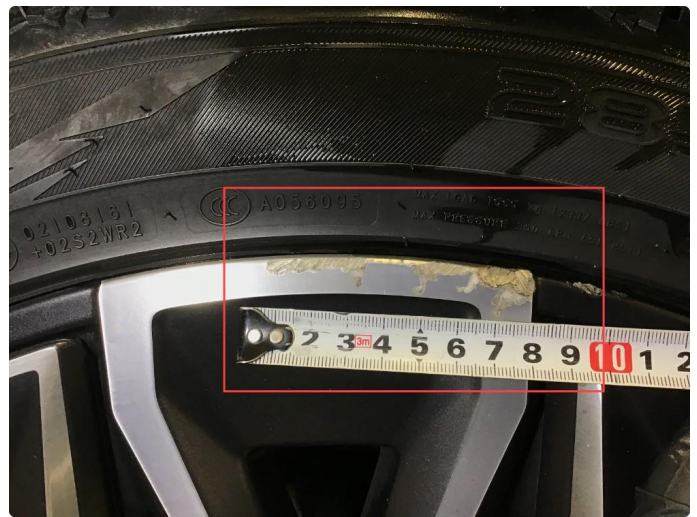
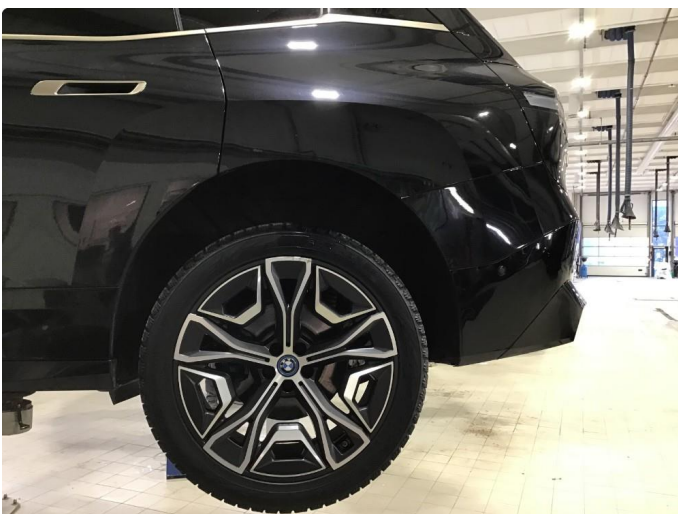
| Punkt | Beskrivelse | Plassering |
|---|---|---|
| 1.4 Dekk/Felger | Noe bruksmerke på 2 vinterfelger, høyre og venstre bak. | venstre bak |

1.4 Noe bruksmerke på 2 vinterfelger, høyre og venstre bak.

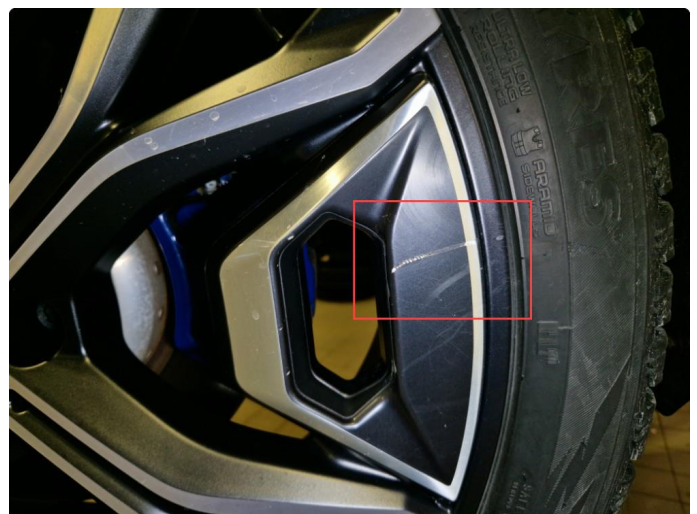
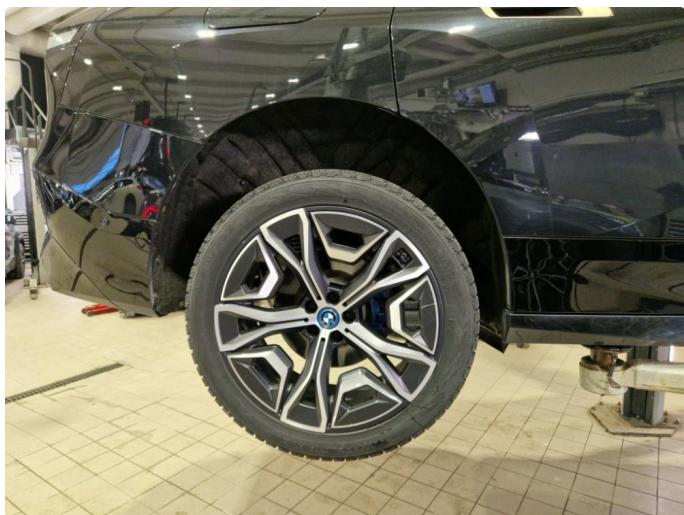
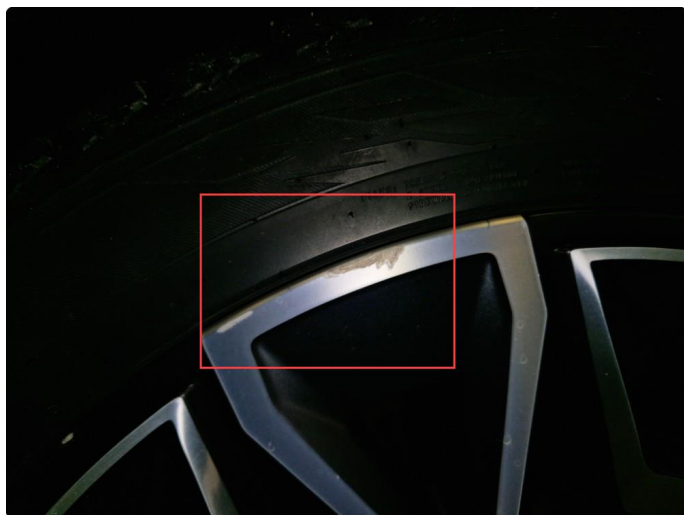
| Punkt | Beskrivelse | Plassering |
|---|---|---|
| 1.5 Dekk/Felger | Noe bruksmerke på 2 vinterfelger, høyre og venstre bak. | høyre bak |

1.5 Noe bruksmerke på 2 vinterfelger, høyre og venstre bak.

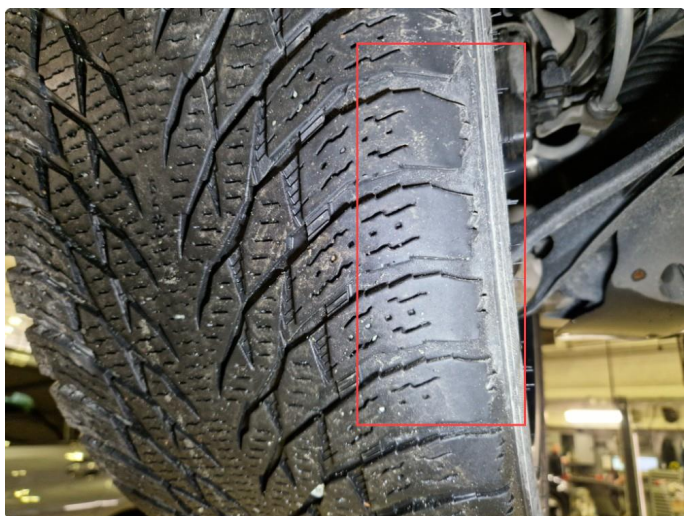
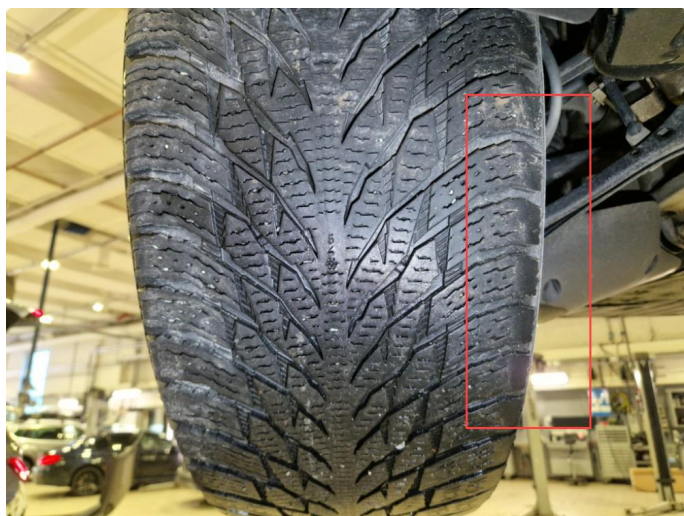
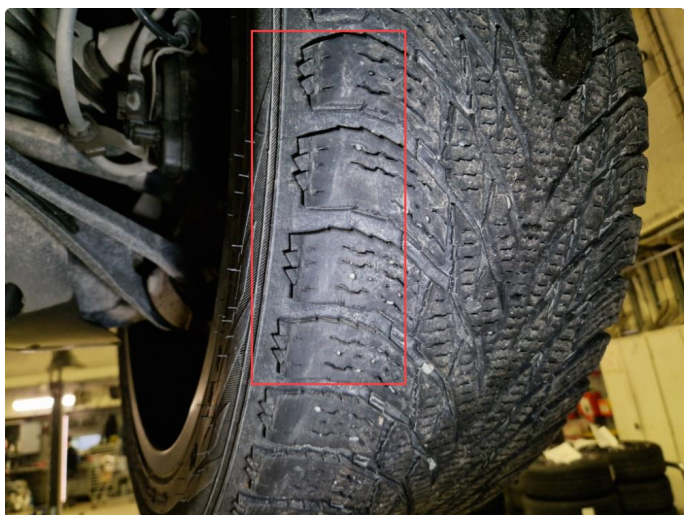
| Punkt | Beskrivelse | Plassering |
|---|---|---|
| 1.6 Dekk/Felger | Noe skjeivslitasje innside vinterdekk h+v bak . ( Normal bruksslitasje ) | bak |

1.6 Noe skjeivslitasje innside vinterdekk h+v bak .  
( Normal bruksslitasje )

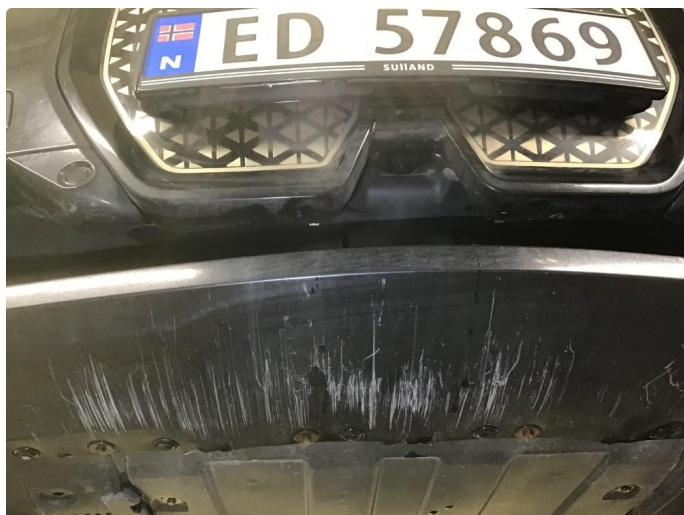
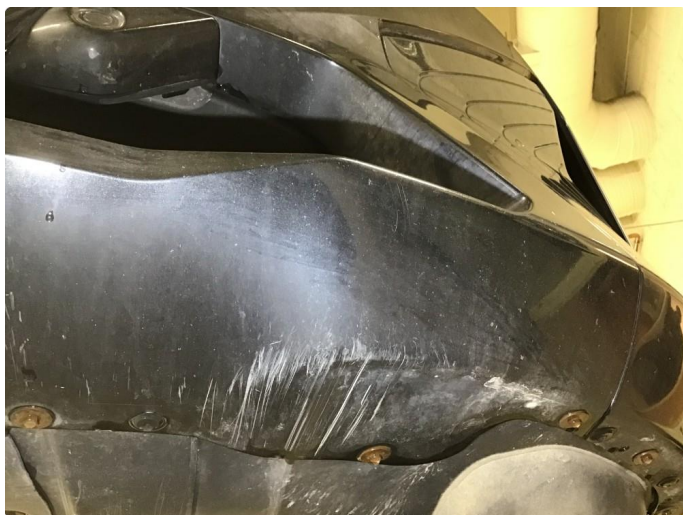
| Punkt | Beskrivelse | Plassering |
|---|---|---|
| 1.7 Støtfanger | Noe skrubbermerker underkant fremfanger, regnes som normal bruksslitasje. | foran - nede |

1.7 Noe skrubbermerker underkant fremfanger, regnes som normal bruksslitasje.

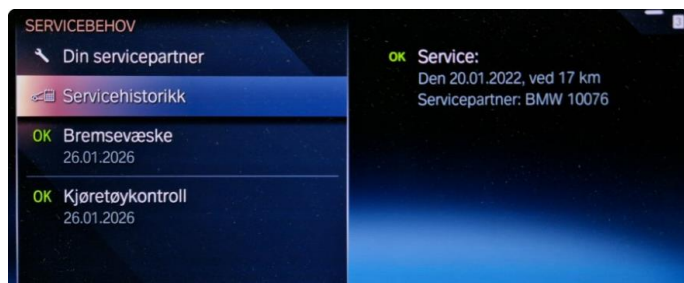
| Punkt | Beskrivelse | Plassering |
|---|---|---|
| 2.1 Service | Neste service 26.01.2026. Bilen har en aktiv serviceavtale til bilen er 4 år. | |

2.1 Neste service 26.01.2026. Bilen har en aktiv serviceavtale til bilen er 4 år.
