**BMW IX3 / G3XE 2WD**
**TESTDATO: 27.08.2026**
**KODE: 2101554**

**EF21401**

NBF Tilstandsrapport er utarbeidet av Norges Bilbransjeforbund og Forbrukerrådet.

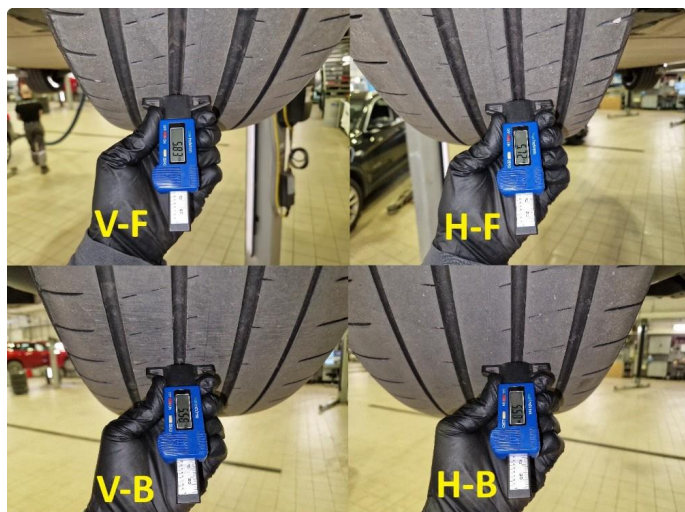
| Punkt | Beskrivelse | Plassering |
|---|---|---|
| 1.2 Dekk/Felger | Dekkdybdemåling sommerdekk utført 20.07.2026 på km : 22.311. | |

1.2 Dekkdybdemåling sommerdekk utført 20.07.2026 på km : 22.311.

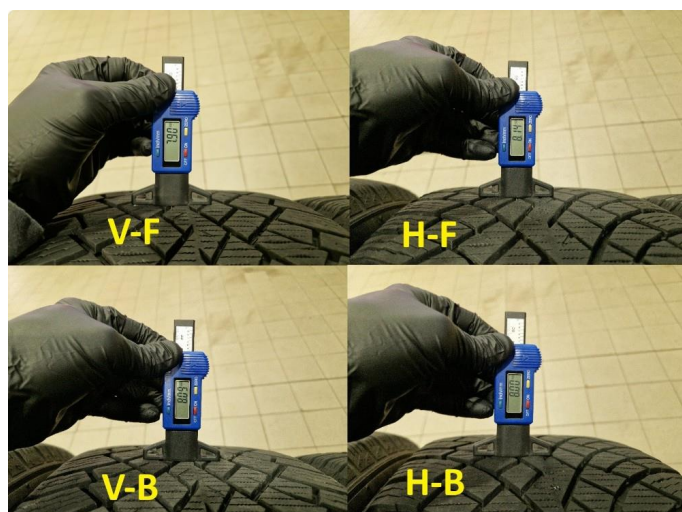
| Punkt | Beskrivelse | Plassering |
|---|---|---|
| 1.3 Dekk/Felger | Dekkdybdemåling vinterdekk utført 20.07.2026 på km : 22.311. | |

1.3 Dekkdybdemåling vinterdekk utført 20.07.2026 på km : 22.311.

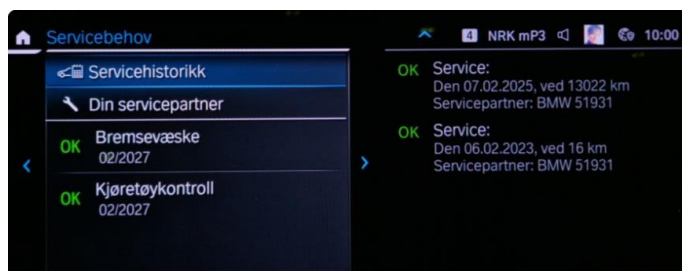
| Punkt | Beskrivelse | Plassering |
|---|---|---|
| 2.1 Service | Neste service 02/2027. Bilen har en aktiv serviceavtale til bilen er 5 år. | |

2.1 Neste service 02/2027. Bilen har en aktiv serviceavtale til bilen er 5 år.

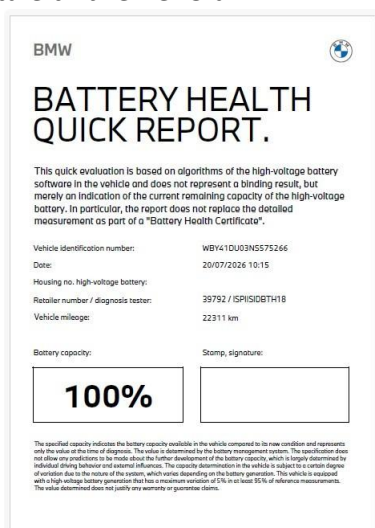
| Punkt | Beskrivelse | Plassering |
|---|---|---|
| 3.1 Opplysninger | Test HV- Battery Condition OK, 100 %. | |

3.1 Test HV- Battery Condition OK, 100 %.
