**BMW I4 M50 / G4C 4WD**
**TESTDATO: 30.09.2026**
**KODE: 2133256**

**ED46631**

NBF Tilstandsrapport er utarbeidet av Norges Bilbransjeforbund og Forbrukerrådet.

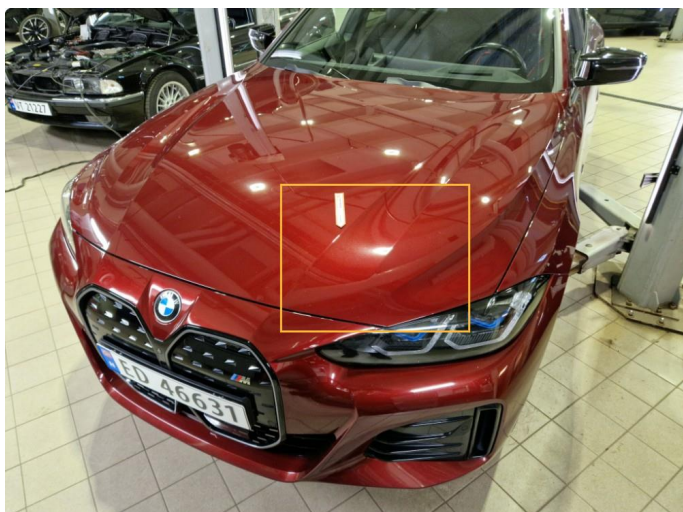
| Punkt | Beskrivelse | Plassering |
|---|---|---|
| 1.1 Panser | Noe steinsprut på panser, ikke ut over normalt. | foran |

1.1 Noe steinsprut på panser, ikke ut over normalt.

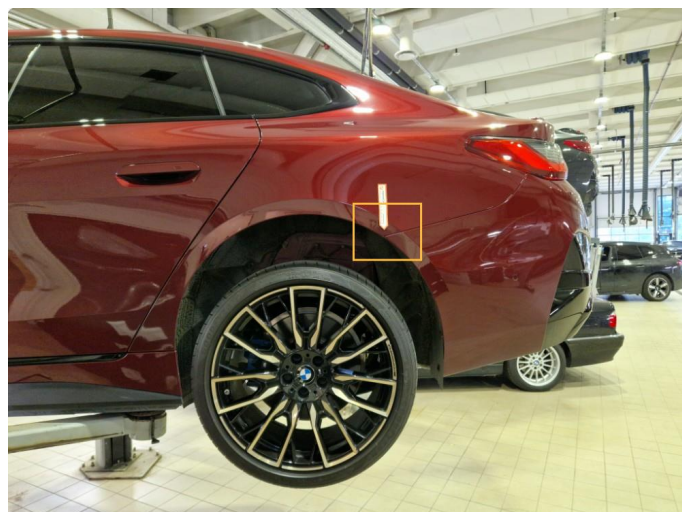
| Punkt | Beskrivelse | Plassering |
|---|---|---|
| 1.2 Skjermer | rust | venstre bak |

1.2 Rust

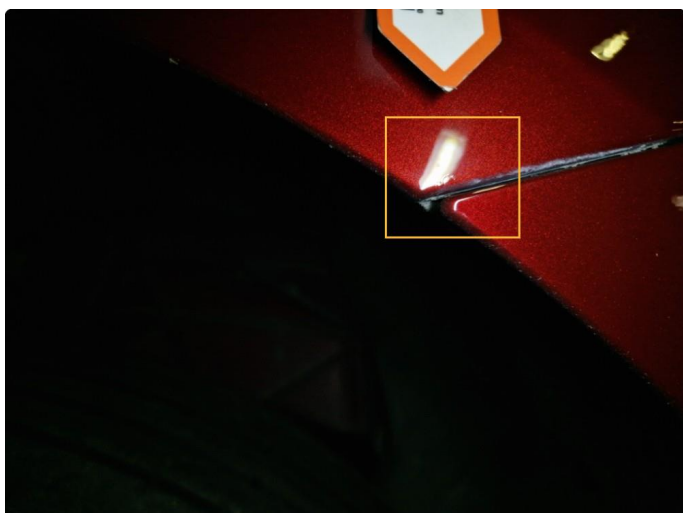
1.2 Rust

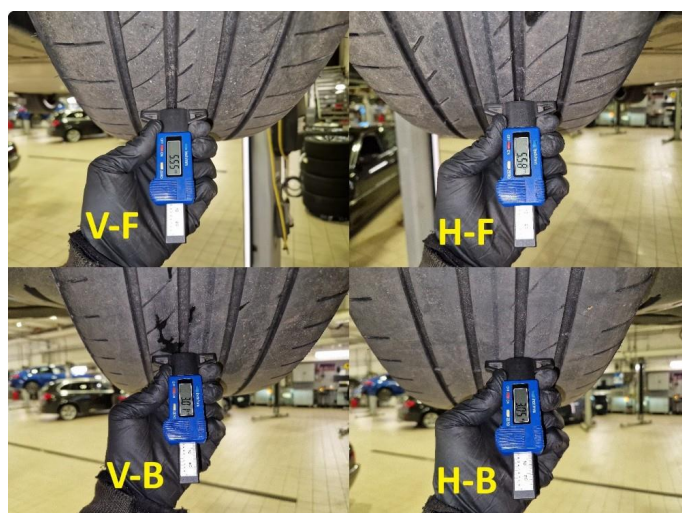
| Punkt | Beskrivelse | Plassering |
|---|---|---|
| 1.3 Dekk/Felger | Dekkdybdemåling sommerdekk utført 18.08.2026 på km : 84.778. 2 nye bak dekk på satt etter takst. | |

1.3 Dekkdybdemåling sommerdekk utført 18.08.2026 på km : 84.778. 2 nye bak dekk på satt etter takst.

| | VENSTRE FORAN | HØYRE FORAN | VENSTRE BAK | HØYRE BAK |
|---|---|---|---|---|
| MØNSTERDYBDE SOMMERDEKK (MM) | 5,5 | 5,6 | 6 | 6 |

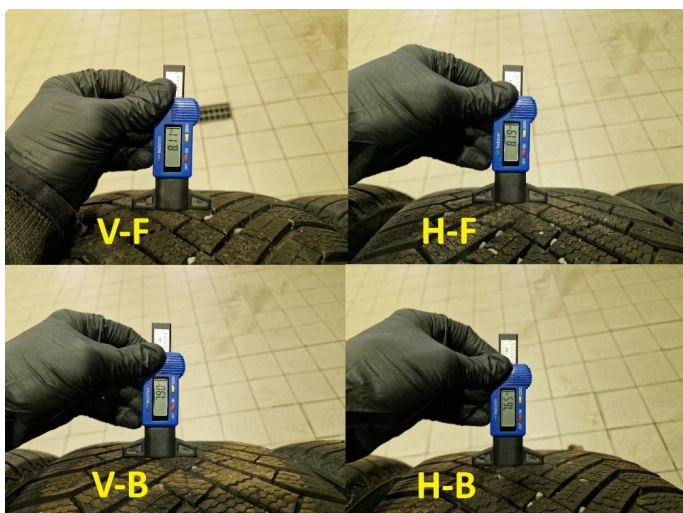
| Punkt | Beskrivelse | Plassering |
|---|---|---|
| 1.4 Dekk/Felger | Dekkdybdemåling vinterdekk utført 18.08.2026 på km : 84.778. | |

1.4 Dekkdybdemåling vinterdekk utført 18.08.2026 på km : 84.778.

| | VENSTRE FORAN | HØYRE FORAN | VENSTRE BAK | HØYRE BAK |
|---|---|---|---|---|
| MØNSTERDYBDE VINTERDEKK (MM) | 8,1 | 8,2 | 7,9 | 7,6 |

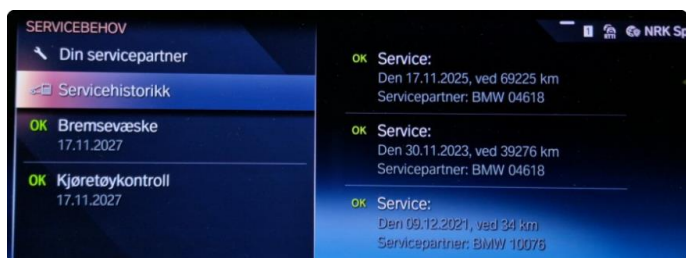
2.1 Neste service 17.11.2027.

## 2.1 Neste service 17.11.2027.
