**BMW IX1 XDRIVE30 / U1X 4WD**
**TESTDATO: 08.07.2026**
**KODE: 2069758**

**EJ40949**

NBF Tilstandsrapport er utarbeidet av Norges Bilbransjeforbund og Forbrukerrådet.

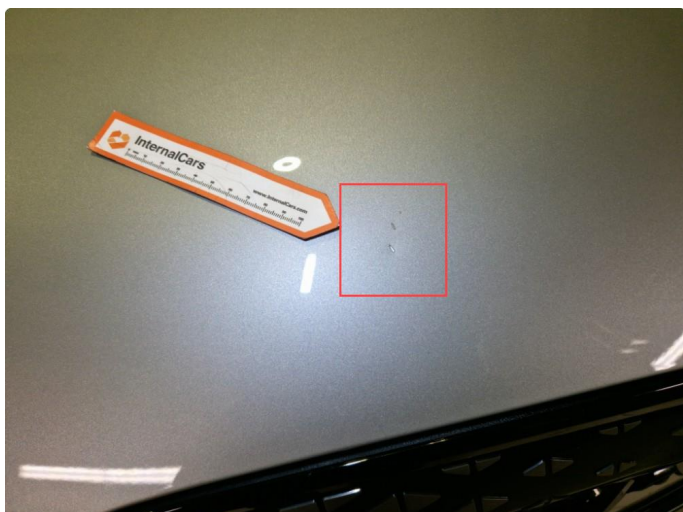
| Punkt | Beskrivelse | Plassering |
|---|---|---|
| 1.1 Panser | 1 Stk steinsprut med lakksår og liten fordypning panser, normal bruksslitasje. | foran |

1.1 1 Stk steinsprut med lakksår og liten fordypning panser, normal bruksslitasje.

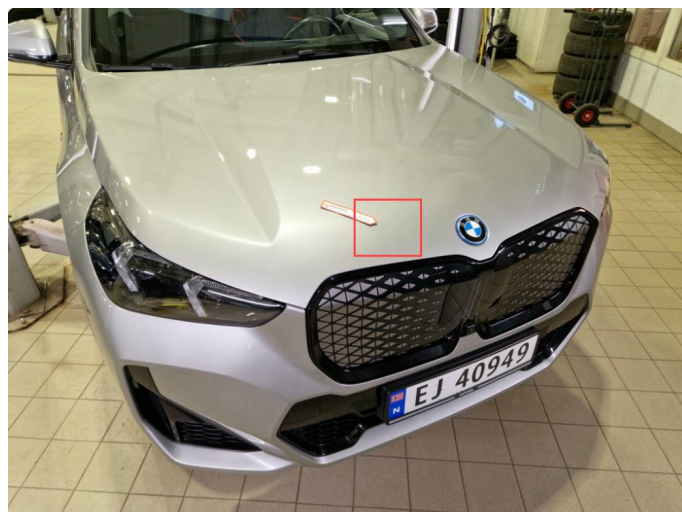
1.1 1 Stk steinsprut med lakksår og liten fordypning panser, normal bruksslitasje.

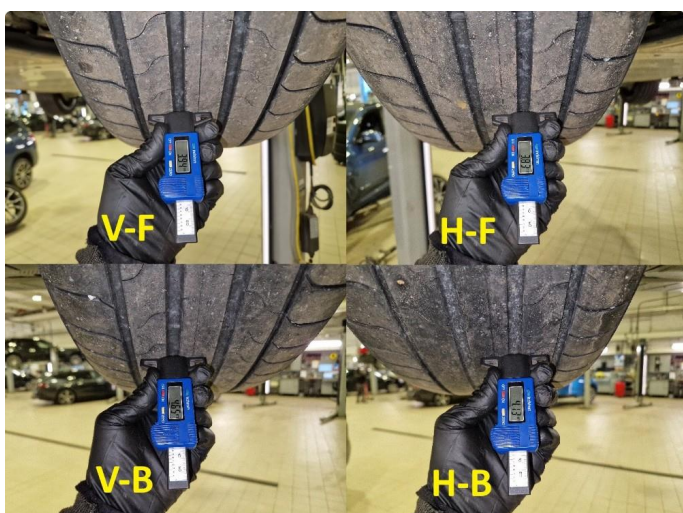
1.2 Dekkdybdemåling sommerdekk utført 23.06.2026 på km : 45.213,

| | VENSTRE FORAN | HØYRE FORAN | VENSTRE BAK | HØYRE BAK |
|---|---|---|---|---|
| MØNSTERDYBDE SOMMERDEKK (MM) | 3,9 | 3,9 | 4,6 | 4,1 |

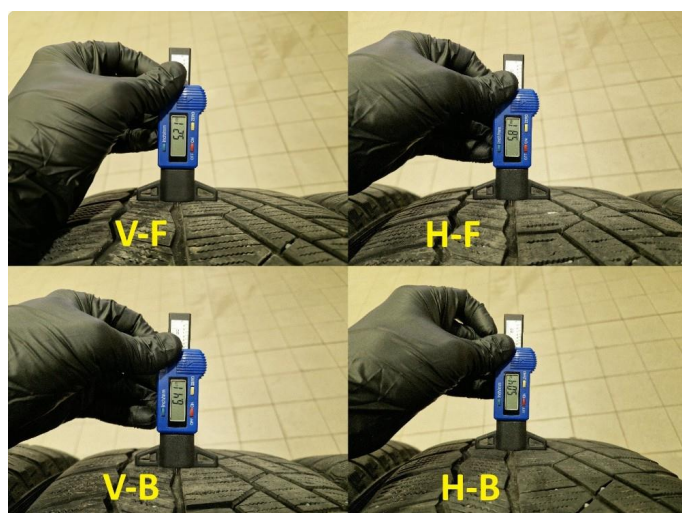
1.3 Dekkdybdemåling vinterdekk utført 23.06.2026 på km : 45.213.

| | VENSTRE FORAN | HØYRE FORAN | VENSTRE BAK | HØYRE BAK |
|---|---|---|---|---|
| MØNSTERDYBDE VINTERDEKK (MM) | 5,2 | 5,8 | 6,4 | 5 |

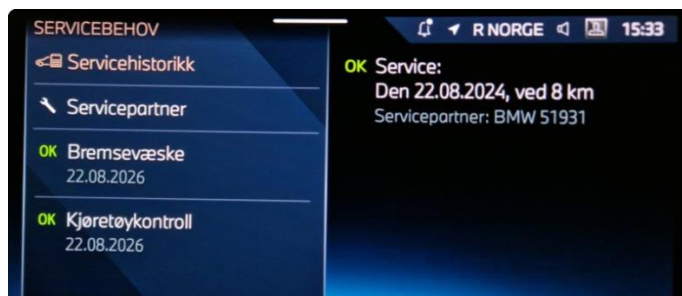
Servicekontrakt

| Beskrivning | Utført av | Avrøking fra | Tidslangd | Kørstrøka | Detaljer Relaterat innehøll |
|---|---|---|---|---|---|
| Service Inclusive - 5 år | AG | 24 okt. 2025 | upp till 29 aug. 2029 | upp till 999999 km | Pakett |

2.1 Neste service 22.08.2026. bilen har en aktiv serviceavtale til bilen er 5 år.

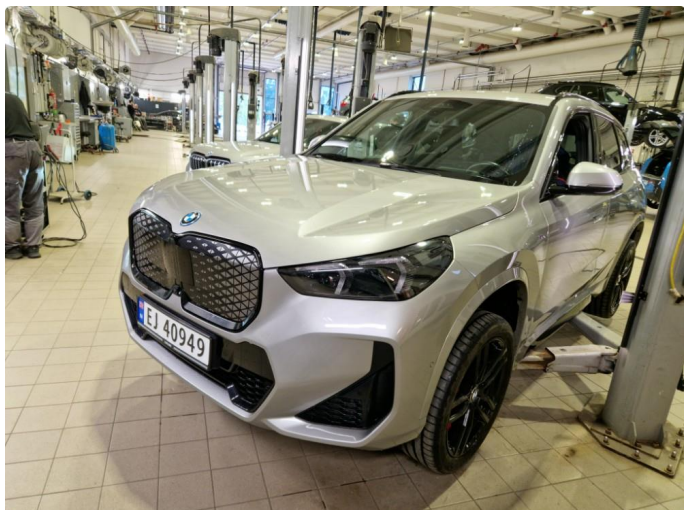
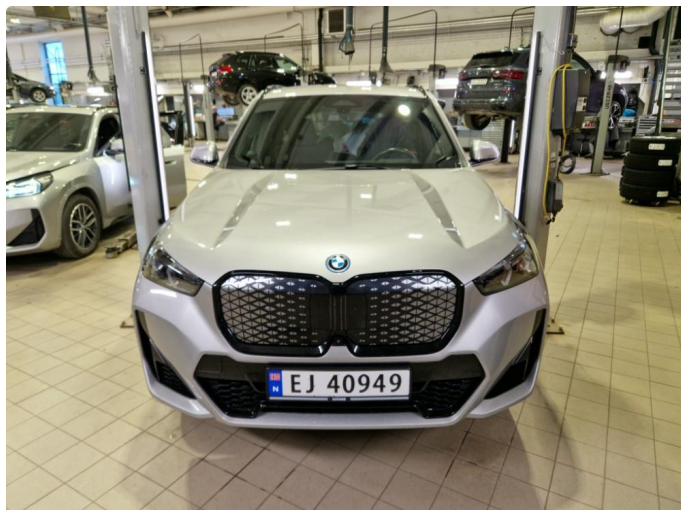
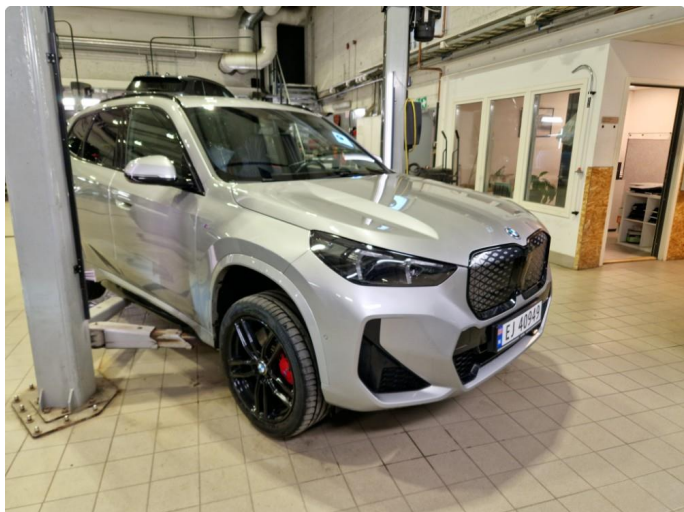
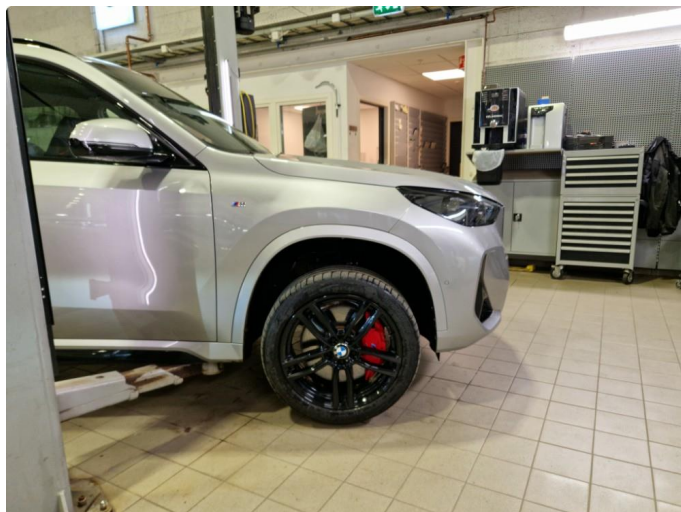
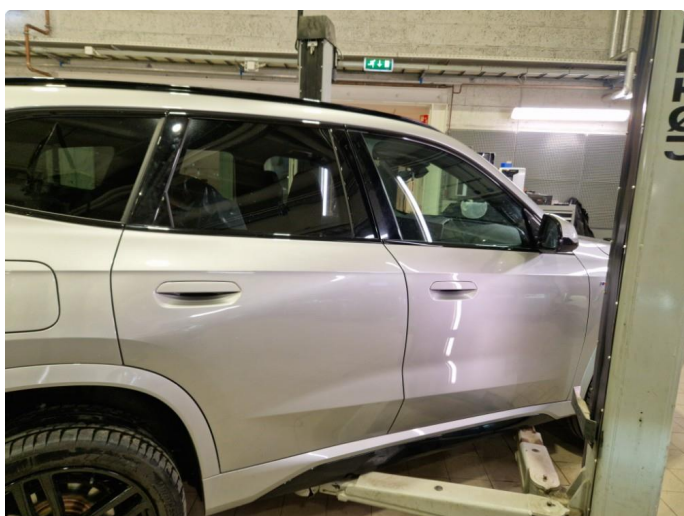
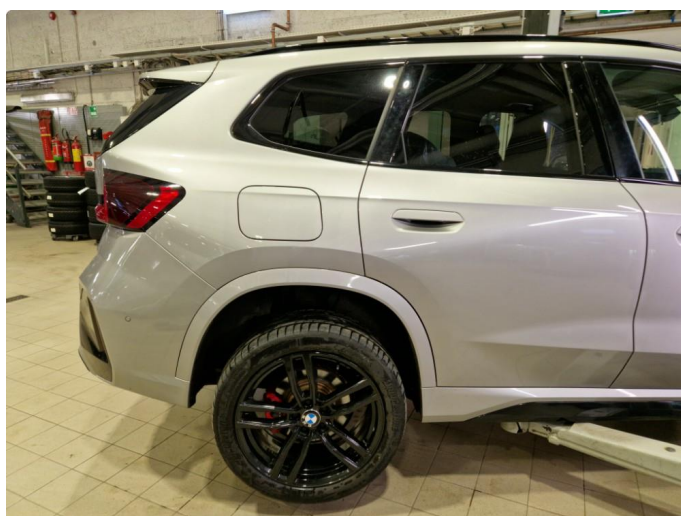
### 3.1 Test HV-Battery Condition OK, 100 %.

BATTERY HEALTH  
QUICK REPORT.

100%

The specified capacity indicates the battery capacity available in the vehicle compared to its new condition and represents only the value at the time of diagnosis. The value is determined by the battery management system. The specification does not allow any predictions to be made about the future development of the battery capacity, which is largely determined by individual driving behavior and external influences. The capacity deterioration in the vehicle is subject to a certain degree of variation due to the nature of the system, which varies depending on the battery generation. This vehicle is equipped with a high-voltage battery generation that has a maximum variation of 5% in at least 95% of reference measurements. The value determined does not justify any warranty or guarantee claims.
