BMW IX2 XDRIVE30 / U2X 4WD

EP76486

NBF Tilstandsrapport er utarbeidet av Norges Bilbransjeforbund og Forbrukerrådet.

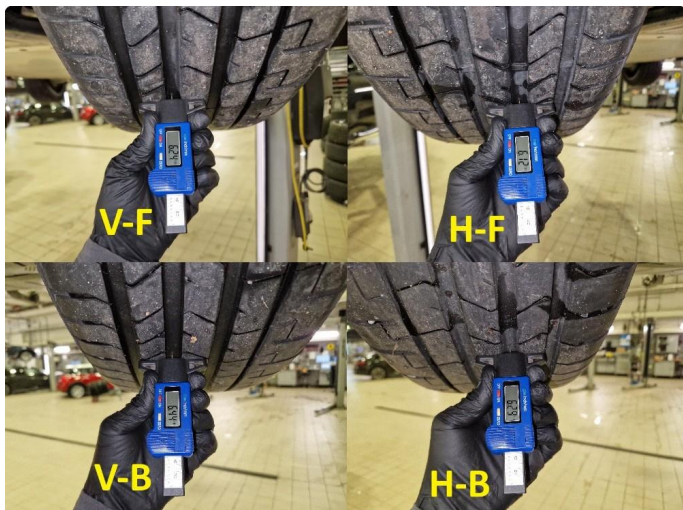
| Punkt | Beskrivelse | Plassering |
|---|---|---|
| 1.1 Dekk/Felger | Dekkdybdemåling sommerdekk utført 05.10.2026 9.915. | |

1.1 Dekkdybdemåling sommerdekk utført 05.10.2026 9.915.

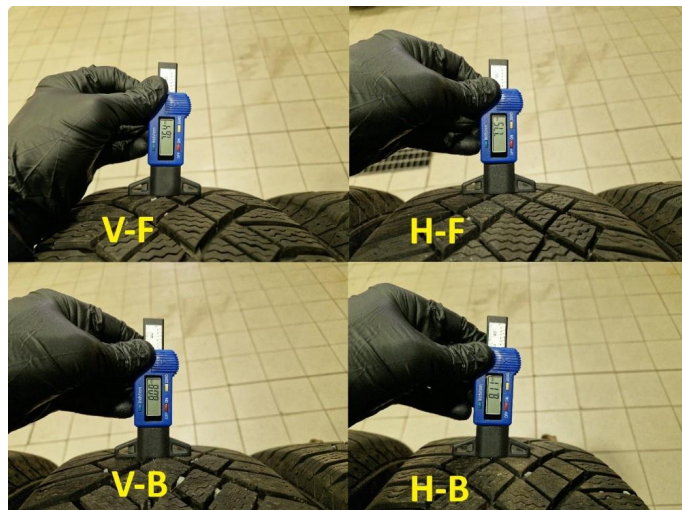
| Punkt | Beskrivelse | Plassering |
|---|---|---|
| 1.2 Dekk/Felger | Dekkdybdemåling vinterdekk utført 05.10.2026 9.915. | |

1.2 Dekkdybdemåling vinterdekk utført 05.10.2026 9.915.

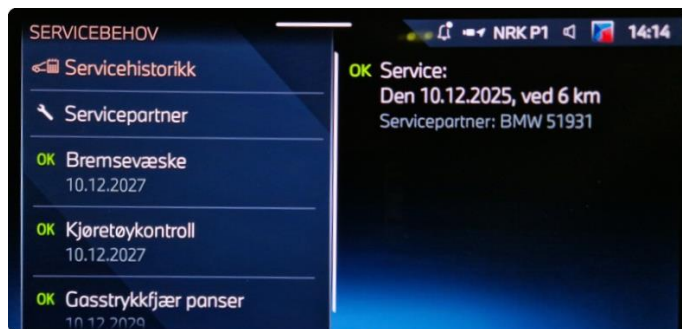
| Punkt | Beskrivelse | Plassering |
|---|---|---|
| 2.1 Service | Neste service 10/12.2027. | |

2.1 Neste service 10/12.2027.

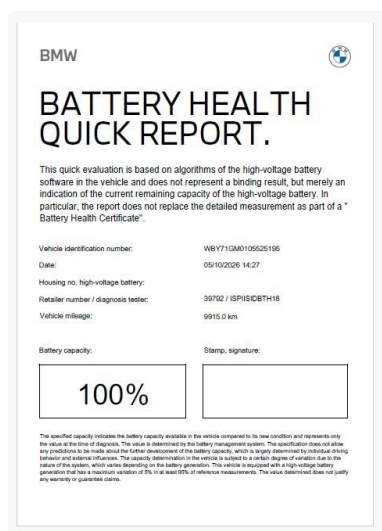
| Punkt | Beskrivelse | Plassering |
|---|---|---|
| 3.1 Opplysninger | Test HV-Battery Condition OK, 100 %. | |

3.1 Test HV-Battery Condition OK, 100 %.
