MINI COOPER SE / FML2E 2WD

CHASSISNR: WMWXP3105M2P32643

NBF Tilstandsrapport er utarbeidet av Norges Bilbransjeforbund og Forbrukerrådet.

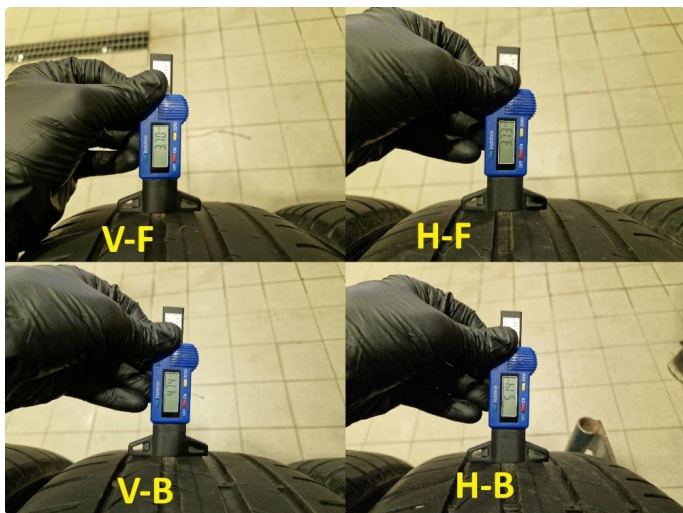
1.1 Dekkdybdemåling sommerdekk utført 17.04.2026 på km : 98.983.

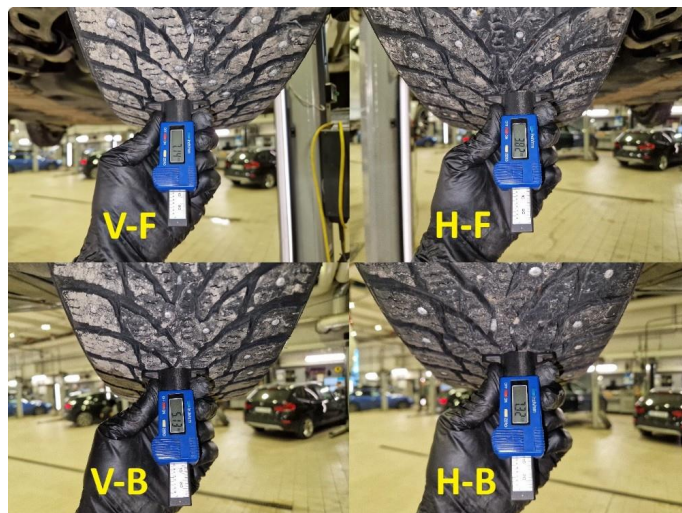
1.2 Dekkdybdemåling vinterdekk utført 17.04.2026 på km : 98.983. Nye vinterdekk påsatt etter takst.

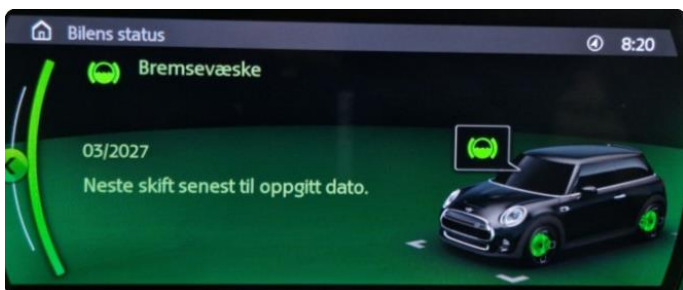
2.1 Neste service 03/2027. Bilen har en aktiv serviceavtale til bilen er 6år eller har gått 120.000km, hva som først inntreffer.

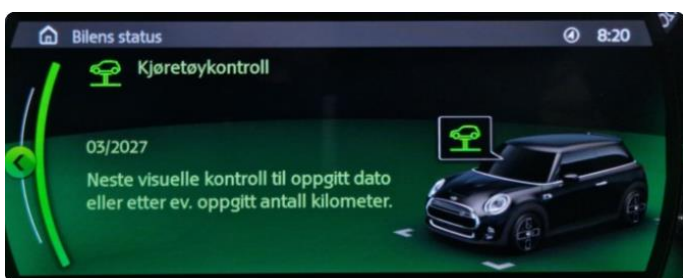
2.1 Neste service 03/2027. Bilen har en aktiv serviceavtale til bilen er 6år eller har gått 120.000km, hva som først inntreffer.

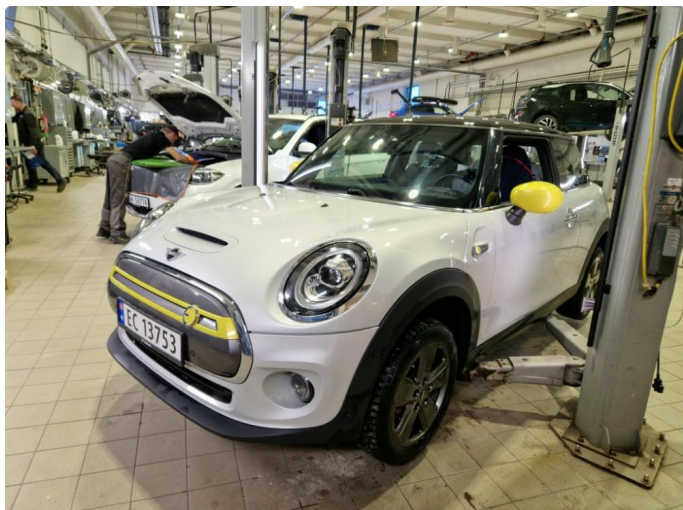
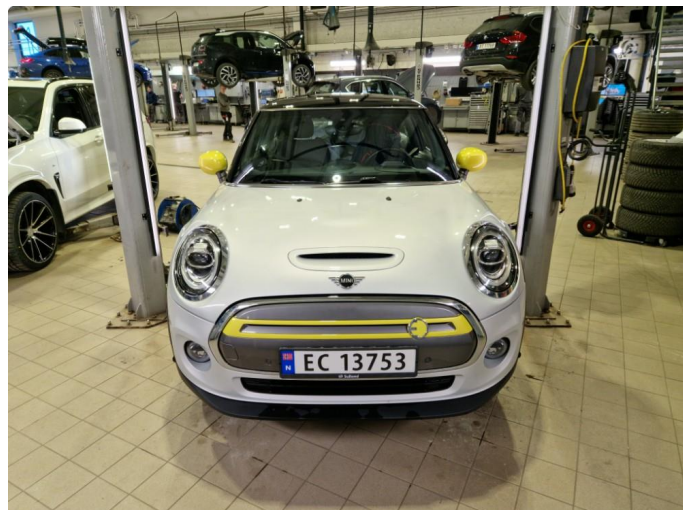
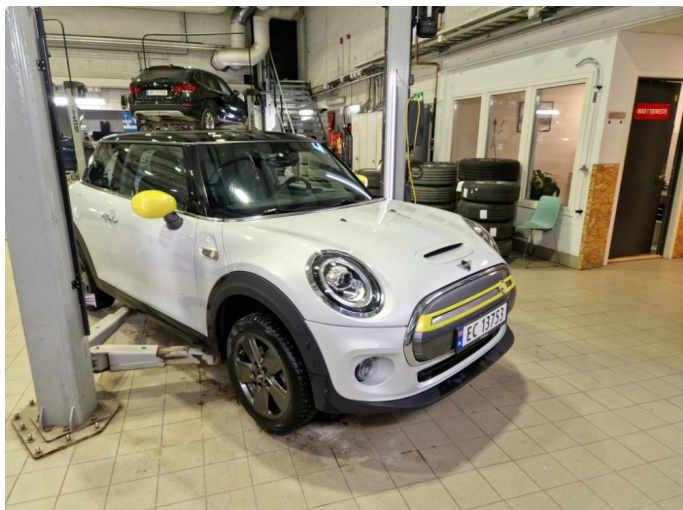
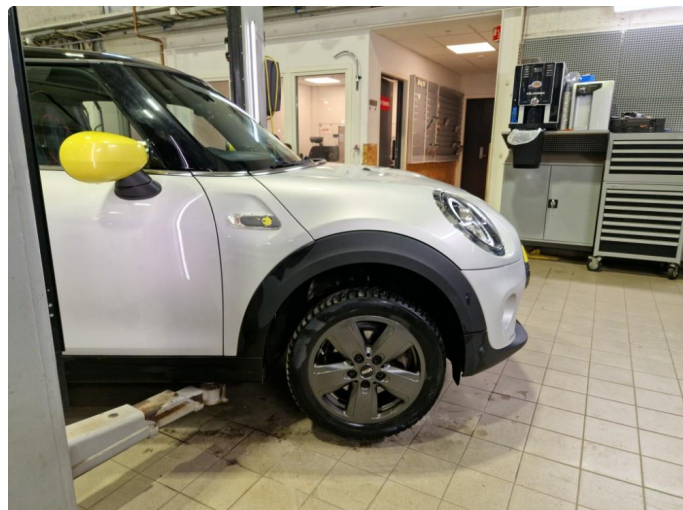
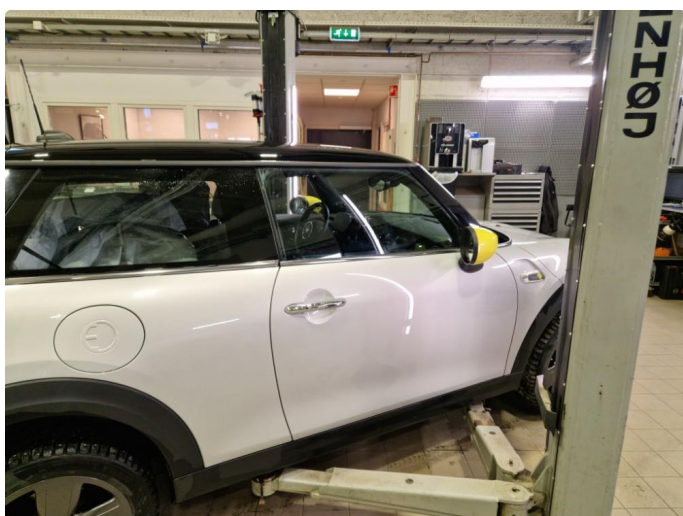
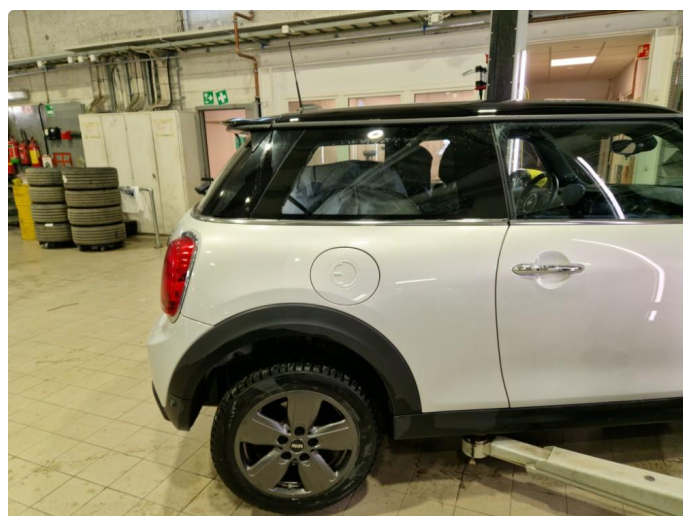
3.1 HV-Battery Condition OK, 100%.

| Punkt | Beskrivelse | Plassering |
|---|---|---|
| 3.1 Opplysninger | HV-Battery Condition OK, 100%. | |

The specified capacity indicates the battery capacity available in the vehicle compared to its new condition and represents only the value at the time of diagnosis. The value is determined by the battery management system. The specification does not allow any predictions to be made about the further development of the battery capacity, which is largely determined by individual driving behavior and external influences. The capacity determination in the vehicle is subject to a certain degree of variation due to the value of the system, which varies depending on the battery generation. The vehicle is equipped with a high-voltage battery generation that has a maximum variation of 7% in at least 95% of reference measurements. The value determined does not justify any warranty or guarantee claims.
