**BMW X1 XDRIVE25E 4WD**
**TESTDATO: 27.06.2025**
**KODE: 1749891**

**VJ33218**

NBF Tilstandsrapport er utarbeidet av Norges Bilbransjeforbund og Forbrukerrådet.

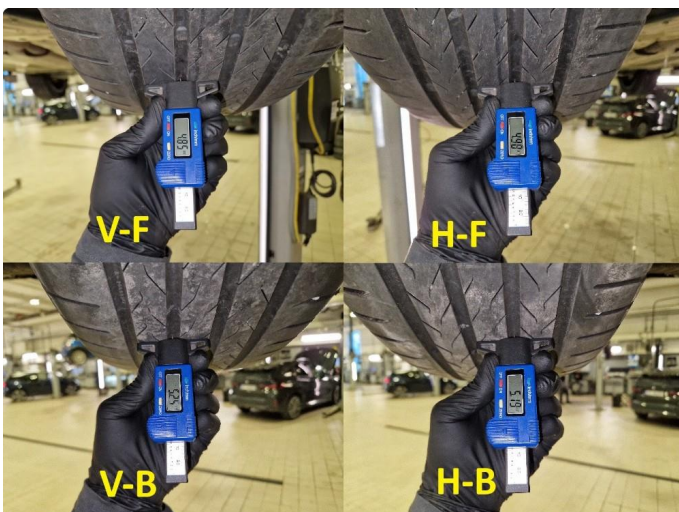
1.2 Mønsterdybde sommedekk målt ved takst 17.06.2025, 45.888km.

| | VENSTRE FORAN | HØYRE FORAN | VENSTRE BAK | HØYRE BAK |
|---|---|---|---|---|
| MØNSTERDYBDE SOMMERDEKK (MM) | 4,8 | 5 | 5,2 | 5,2 |

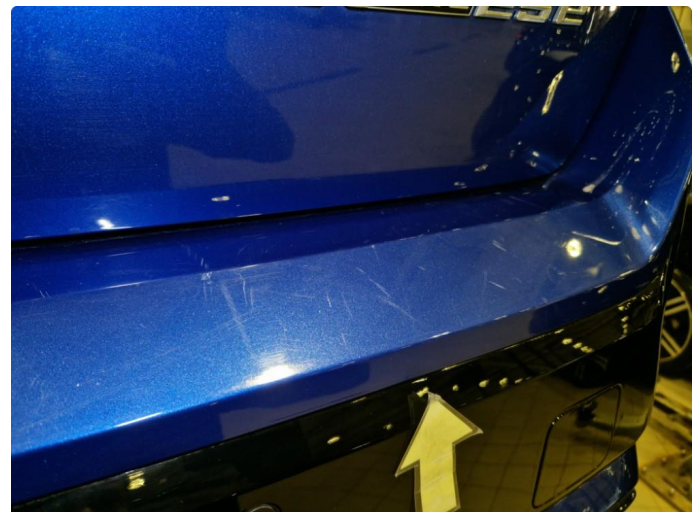
| Punkt | Beskrivelse | Plassering |
|---|---|---|
| 1.3 Støtfanger | Noen bruksriper på bakfanger, poleres. | bak |

1.3 Noen bruksriper på bakfanger, poleres.

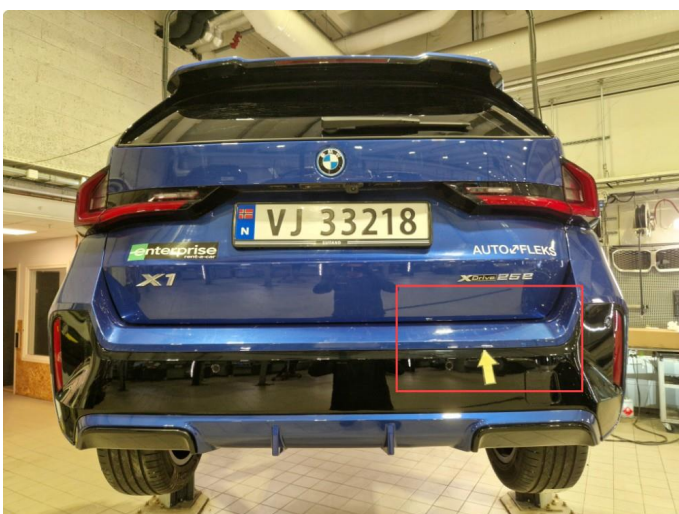
1.3 Noen bruksriper på bakfanger, poleres.

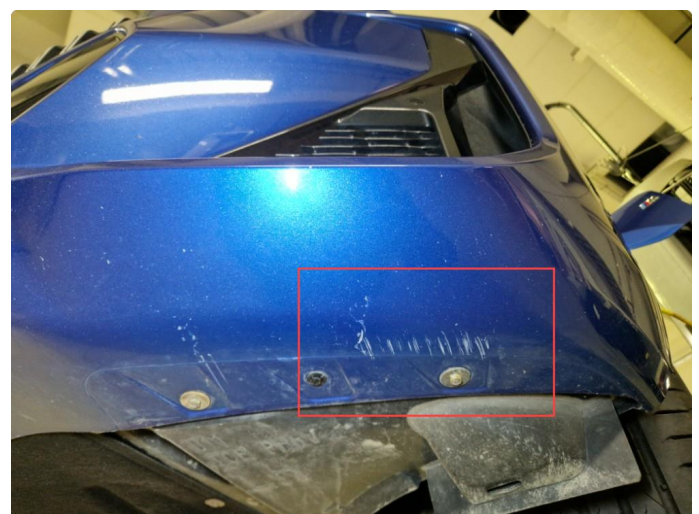
| Punkt | Beskrivelse | Plassering |
|---|---|---|
| 1.4 Støtfanger | Noe skrubbermerker underkant fremfanger, regnes som normal bruksslitasje. | foran - nede |

1.4 Noe skrubbermerker underkant fremfanger, regnes som normal bruksslitasje.

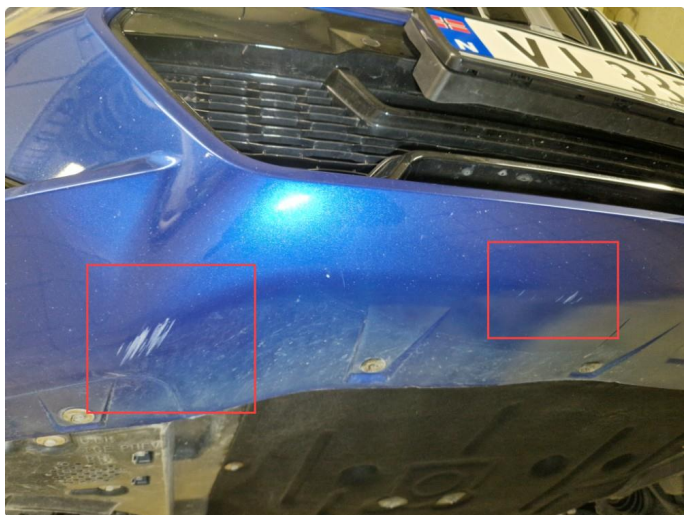
1.4 Noe skrubbermerker underkant fremfanger, regnes som normal brukslitasje.
