**BMW I4 M50 / G4C 4WD**
**TESTDATO: 09.07.2026**
**KODE: 2070268**

**VJ33427**

NBF Tilstandsrapport er utarbeidet av Norges Bilbransjeforbund og Forbrukerrådet.

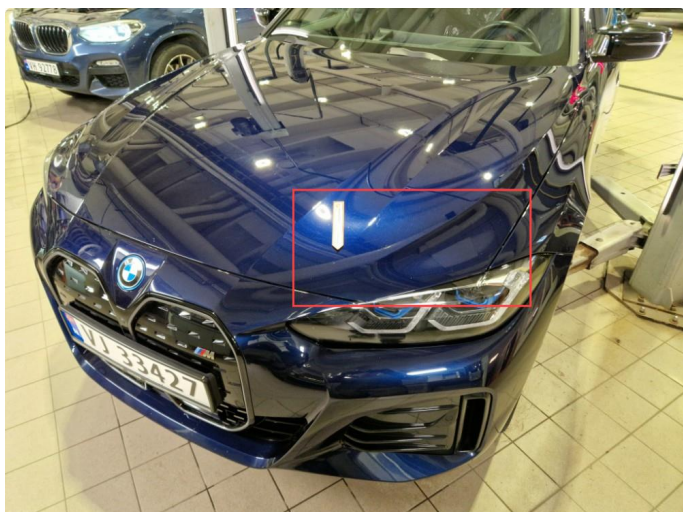
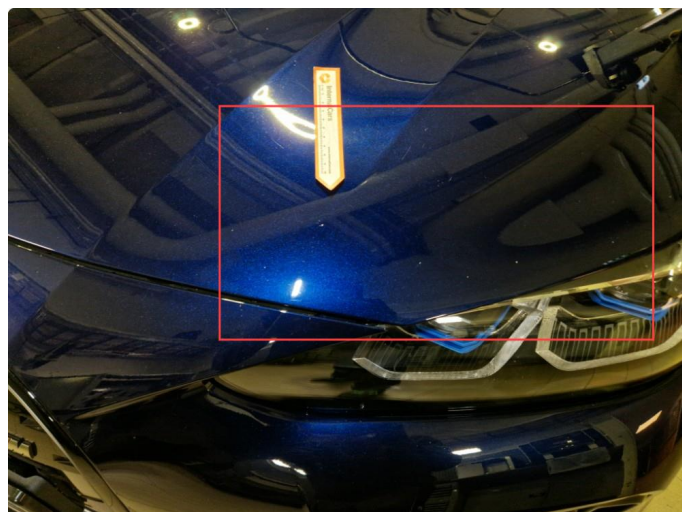
| Punkt | Beskrivelse | Plassering |
|---|---|---|
| 1.1 Panser | Noe steinsprut panser. | foran |

1.1 Noe steinsprut panser.

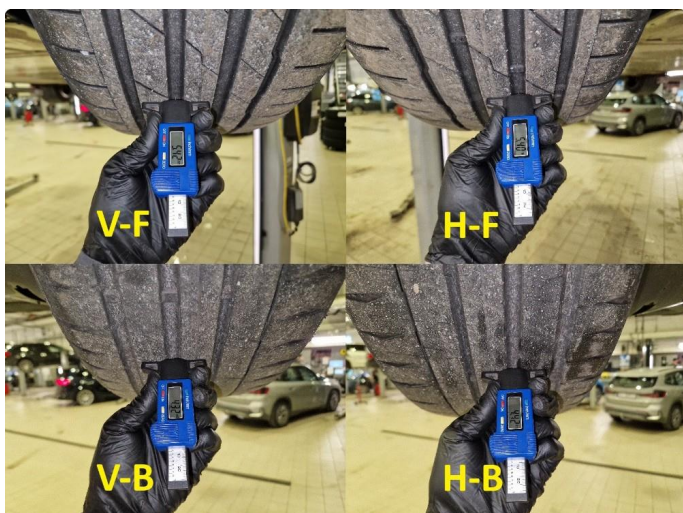
| Punkt | Beskrivelse | Plassering |
|---|---|---|
| 1.2 Dekk/Felger | Dekkdybdemåling sommerdekk utført 23.06.2026 på km : 53.878. | |

1.2 Dekkdybdemåling sommerdekk utført 23.06.2026 på km : 53.878.

| | VENSTRE FORAN | HØYRE FORAN | VENSTRE BAK | HØYRE BAK |
|---|---|---|---|---|
| MØNSTERDYBDE SOMMERDEKK (MM) | 5,4 | 5,4 | 4,3 | 4,4 |

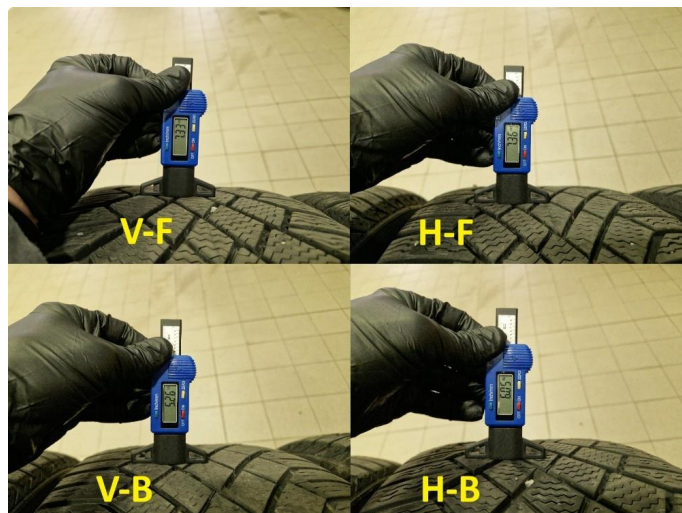
| Punkt | Beskrivelse | Plassering |
|---|---|---|
| 1.3 Dekk/Felger | Dekkdybdemåling vinterdekk utført 23.06.2026 på km : 53.878. | |

1.3 Dekkdybdemåling vinterdekk utført 23.06.2026 på km : 53.878.

| | VENSTRE FORAN | HØYRE FORAN | VENSTRE BAK | HØYRE BAK |
|---|---|---|---|---|
| MØNSTERDYBDE VINTERDEKK (MM) | 7,3 | 7,3 | 5,2 | 6 |

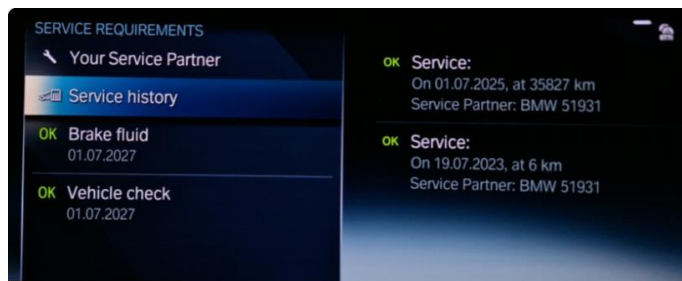
| Punkt | Beskrivelse | Plassering |
|---|---|---|
| 2.1 Service | Neste service 01.07.2027. Bilen har en aktiv serviceavtale til bilen er 5 år. | |

2.1 Neste service 01.07.2027. Bilen har en aktiv serviceavtale til bilen er 5 år.
