AUDI Q4 50 E TRON / FZ 4WD

CHASSISNR: WAUZZZFZ5PP009461

NBF Tilstandsrapport er utarbeidet av Norges Bilbransjeforbund og Forbrukerrådet.

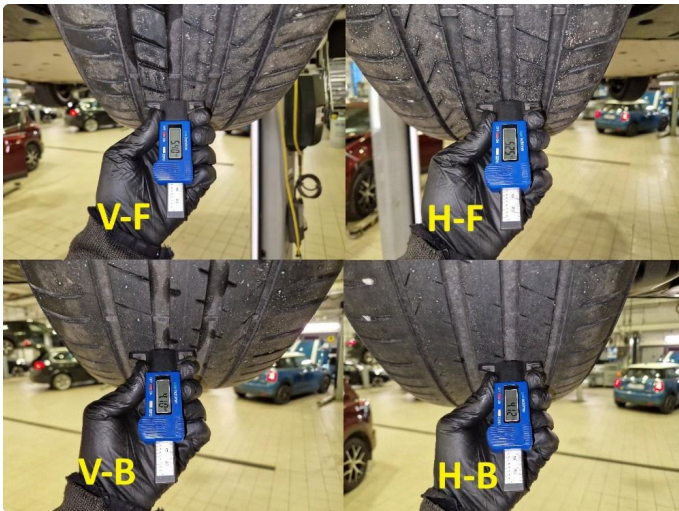
| Punkt | Beskrivelse | Plassering |
|---|---|---|
| 1.1 Dekk/Felger | Dekkdybdemåling sommerdekk utført 24.08.2026 på km : 66.152. | |

1.1 Dekkdybdemåling sommerdekk utført  
24.08.2026 på km : 66.152.

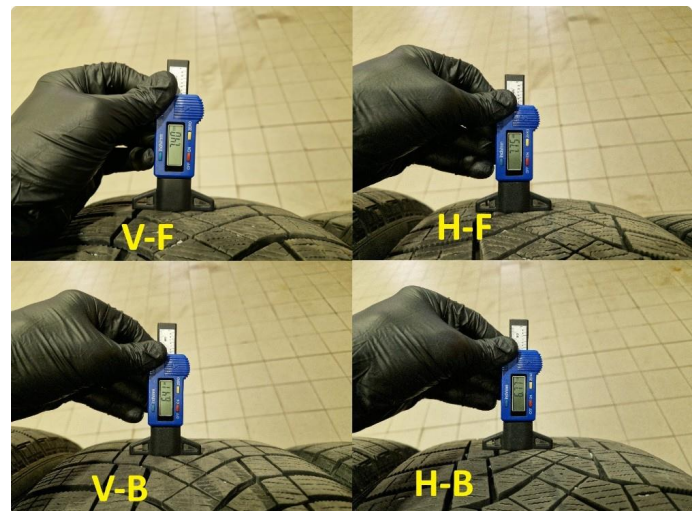
| Punkt | Beskrivelse | Plassering |
|---|---|---|
| 1.2 Dekk/Felger | Dekkdybdemåling vinterdekk utført 24.08.2026 på km : 66.152. | |

1.2 Dekkdybdemåling vinterdekk utført  
24.08.2026 på km : 66.152.

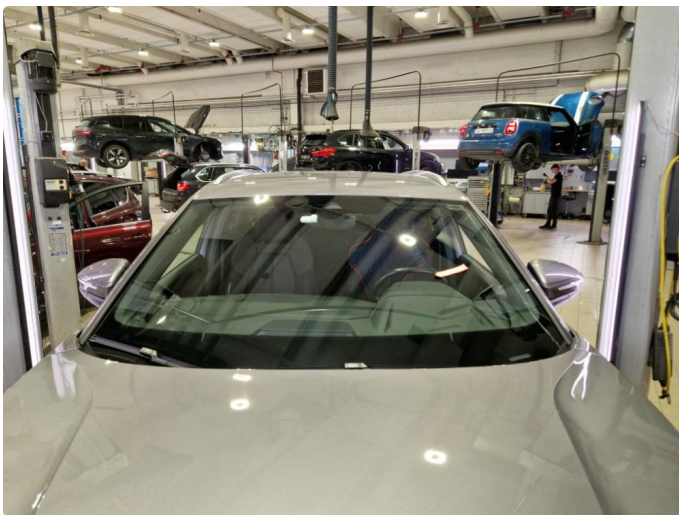
| Punkt | Beskrivelse | Plassering |
|---|---|---|
| 1.3 Frontvindu | Noe små steinsprut frontrute ( Normal bruksslitasje ) | foran |

1.3 Noe små steinsprut frontrute ( Normal  
bruksslitasje )
