**BMW IX XDRIVE50 4WD**
**TESTDATO: 25.07.2025**
**KODE: 1768208**

**ED98031**

NBF Tilstandsrapport er utarbeidet av Norges Bilbransjeforbund og Forbrukerrådet.

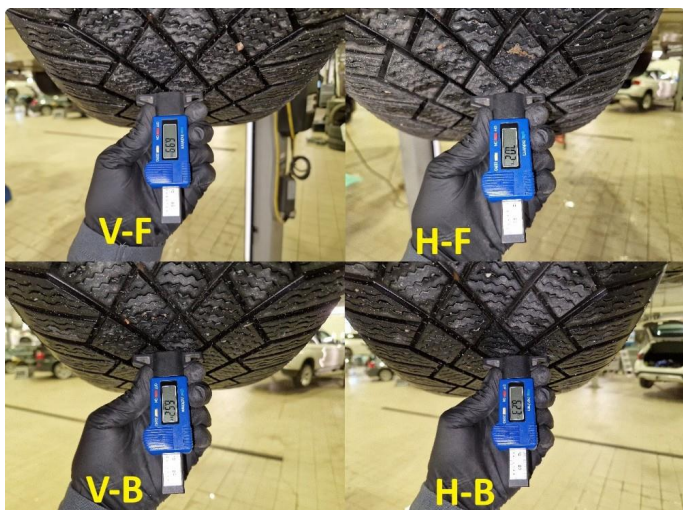
| Punkt | Beskrivelse | Plassering |
|---|---|---|
| 1.1 Dekk/Felger | Dekkdypdemåling vinterdekk utført 19.06.2025 på km : 53025 | |

1.1 Dekkdybdemåling vinterdekk utført 19.06.2025 på km : 53025

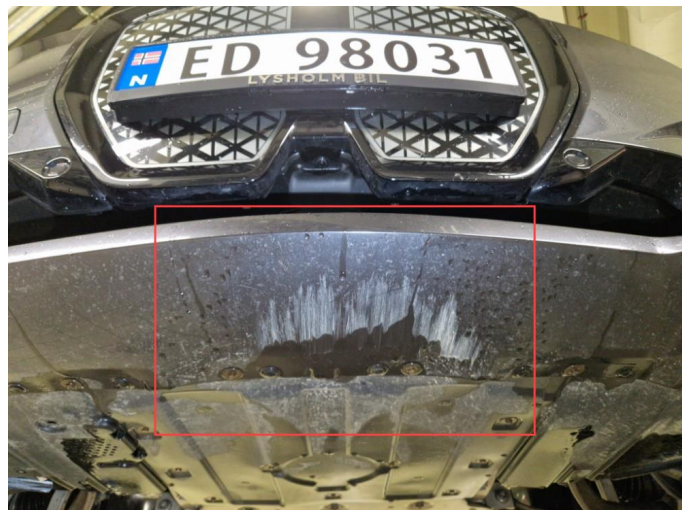
| Punkt | Beskrivelse | Plassering |
|---|---|---|
| 1.2 Støtfanger | Skrubbskader underside frontfanger . | foran - nede |

1.2 Skrubbskader underside frontfanger .

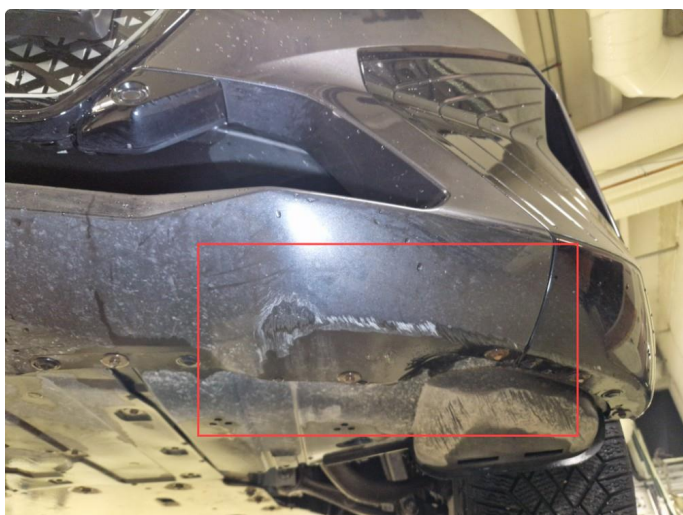
1.2 Skrubbskader underside frontfanger .

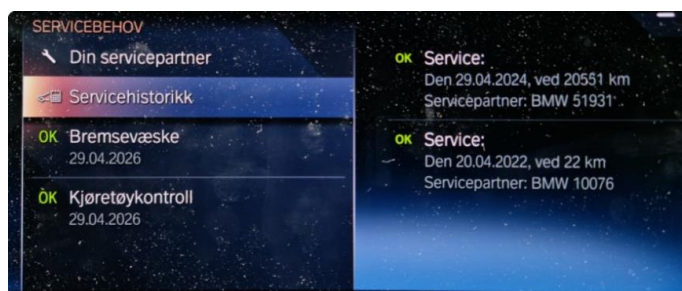
| Punkt | Beskrivelse | Plassering |
|---|---|---|
| 2.1 Service | Neste service 29.04.2026 . | |

2.1 Neste service 29.04.2026 .
