**BMW IX XDRIVE40 4WD**
**TESTDATO: 05.02.2026**
**KODE: 1941935**

**EE94978**

NBF Tilstandsrapport er utarbeidet av Norges Bilbransjeforbund og Forbrukerrådet.

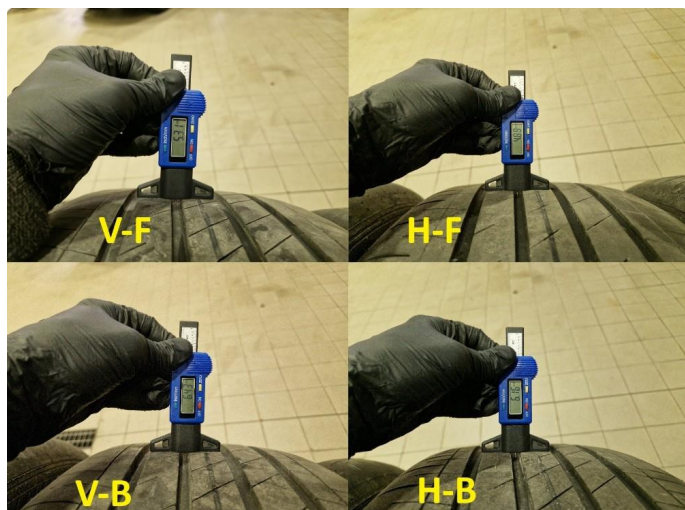
| Punkt | Beskrivelse | Plassering |
|---|---|---|
| 1.2 Dekk/Felger | Dekkdybdemåling sommerdekk utført 03.12.2025 på km : 59.935 | |

1.2 Dekkdybdemåling sommerdekk utført  
03.12.2025 på km : 59.935

| | VENSTRE FORAN | HØYRE FORAN | VENSTRE BAK | HØYRE BAK |
|---|---|---|---|---|
| MØNSTERDYBDE SOMMERDEKK (MM) | 7,7 | 7,6 | 8 | 7,7 |

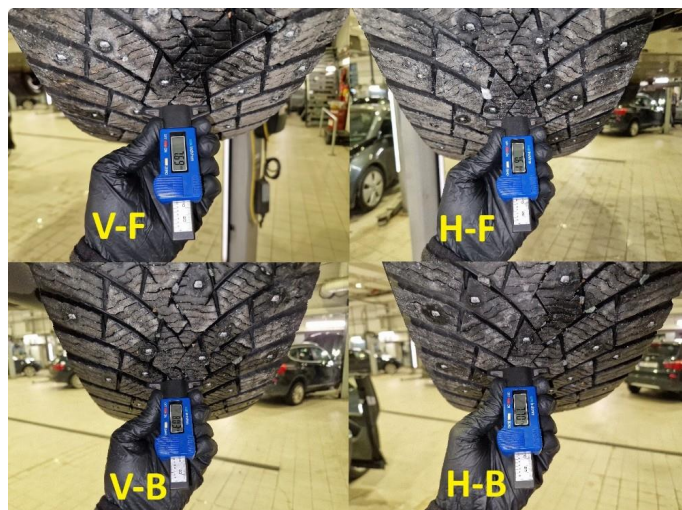
| Punkt | Beskrivelse | Plassering |
|---|---|---|
| 1.3 Dekk/Felger | Dekkdybdemåling vinterdekk utført 03.12.2025 på km : 59.935 | |

1.3 Dekkdybdemåling vinterdekk utført  
03.12.2025 på km : 59.935

| | VENSTRE FORAN | HØYRE FORAN | VENSTRE BAK | HØYRE BAK |
|---|---|---|---|---|
| MØNSTERDYBDE VINTERDEKK (MM) | 5,3 | 4,9 | 6,4 | 6,1 |

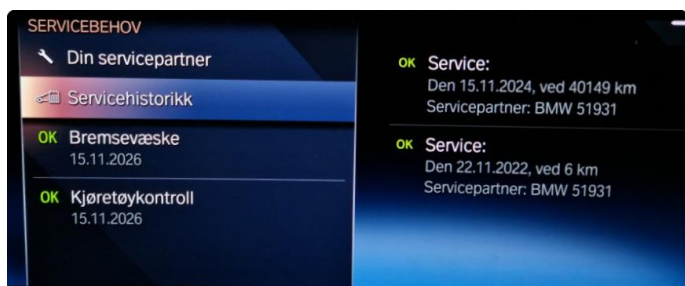
| Punkt | Beskrivelse | Plassering |
|---|---|---|
| 2.1 Service | Neste service 15.11.2026. | |

2.1 Neste service 15.11.2026.
