VOLVO EX30 / 2 2WD

TESTDATO: 29.07.2026

CHASSISNR: YV12ZEL92SS098892

NBF Tilstandsrapport er utarbeidet av Norges Bilbransjeforbund og Forbrukerrådet.

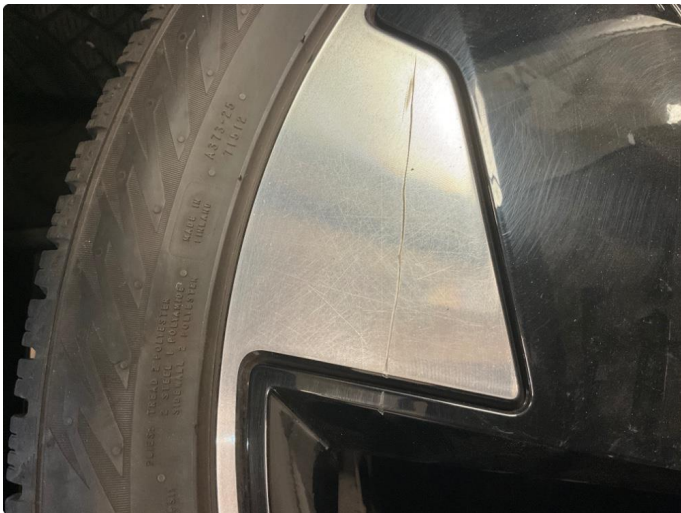
| Punkt | | Beskrivelse | Plassering |
|---|---|---|---|
| 1.1 | Dekk/Felger | ripe (r) gjennom lakk | |

1.1 Ripe (r) gjennom lakk

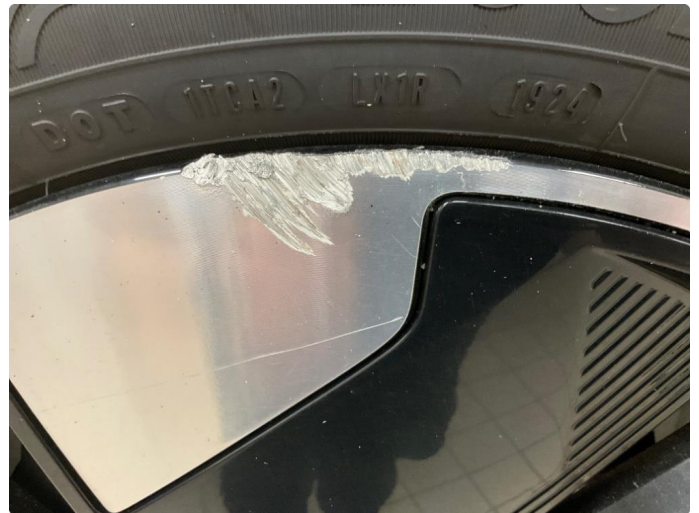
| Punkt | | Beskrivelse | Plassering |
|---|---|---|---|
| 1.2 | Dekk/Felger | skade på felg | |

1.2 Skade på felg
