MAZDA MAZDA CX-5 / GH 150 HK MANUELL 4WD

TESTDATO: 28.07.2026

NBF Tilstandsrapport er utarbeidet av Norges Bilbransjeforbund og Forbrukerrådet.

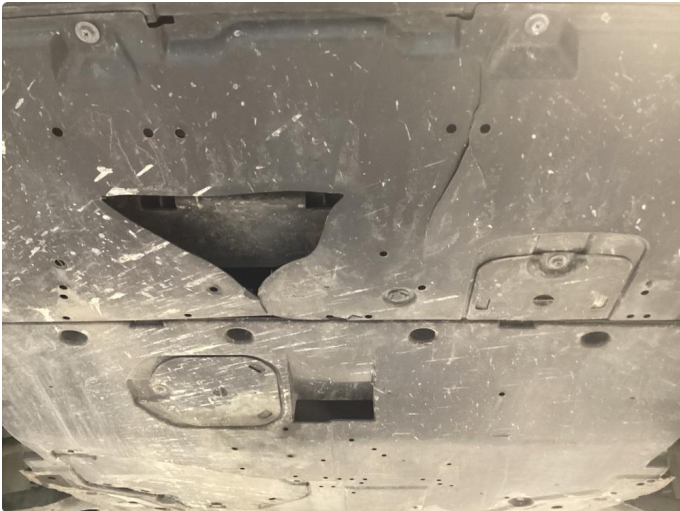
| Punkt | Beskrivelse | Plassering |
|---|---|---|
| 1.2 Under bil | beskyttelsesplate under motor skadet/mangler. Sprukket. | |

1.2 Beskyttelsesplate under motor  
skadet/mangler. Sprukket.
