**TOYOTA AVENSIS / T25 116 HK MANUELL**
**TESTDATO: 27.08.2026**
**KODE: 2091521**

**ZT41316**

NBF Tilstandsrapport er utarbeidet av Norges Bilbransjeforbund og Forbrukerrådet.

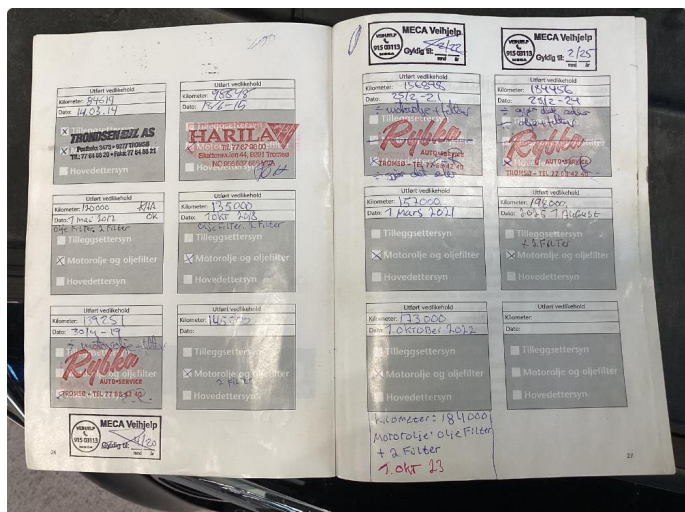
| Punkt | Beskrivelse | Plassering |
|---|---|---|
| 7.1 Opplysninger | dokumentert service, se bilde | |

7.1 Dokumentert service, se bilde

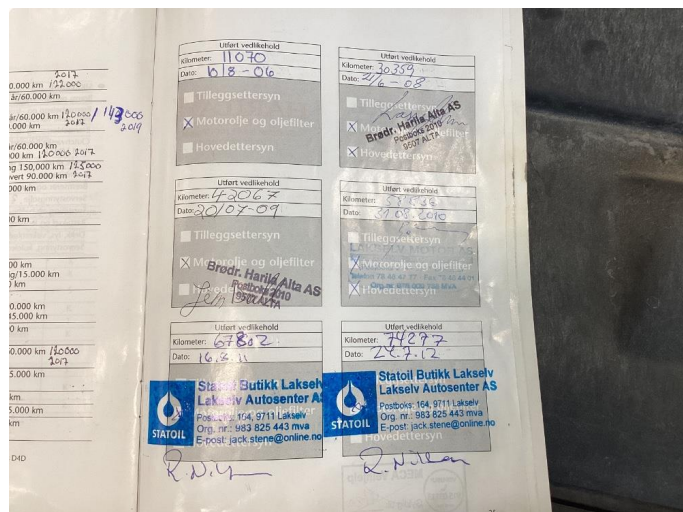
7.1 Dokumentert service, se bilde
