TOYOTA TOYOTA C-HR 2WD
TESTDATO: 04.09.2025
KODE: 1800112

| ZX24744 | 41 673 KM | 15.06.2023 Førstegang registrert | Bensin hybrid - Hybrid, ikke ladbar |

NBF Tilstandsrapport er utarbeidet av Norges Bilbransjeforbund og Forbrukerrådet.

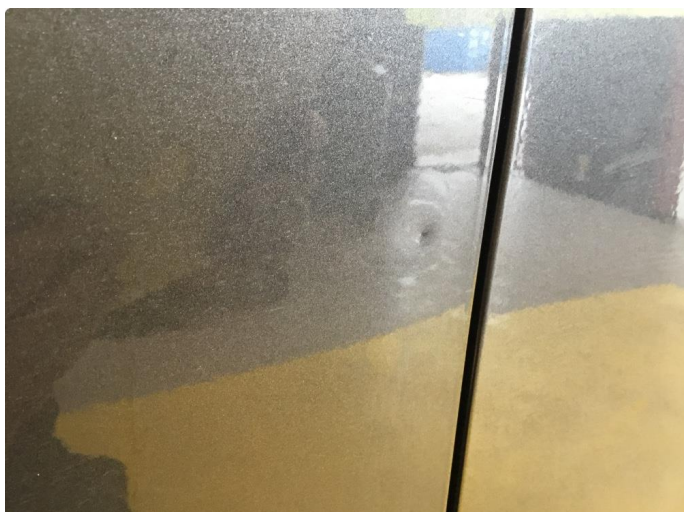
| Punkt | Beskrivelse | Plassering |
|---|---|---|
| 1.1 Dører | lliten p.bulk | venstre foran |

1.1 Liten p.bulk

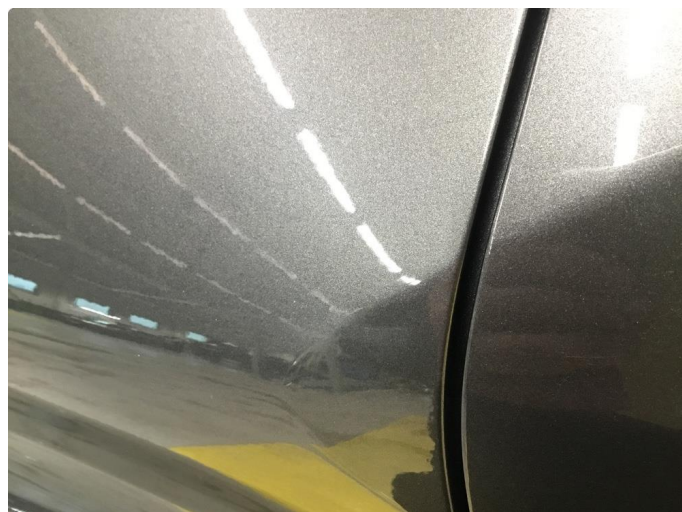
| Punkt | Beskrivelse | Plassering |
|---|---|---|
| 1.2 Skjermer | liten p.bulk høyre bak | begge bak |

1.2 Liten p.bulk høyre bak
