VOLVO XC60 / U 4WD
TESTDATO: 10.06.2026
KODE: 2046833

CH15156

NBF Tilstandsrapport er utarbeidet av Norges Bilbransjeforbund og Forbrukerrådet.

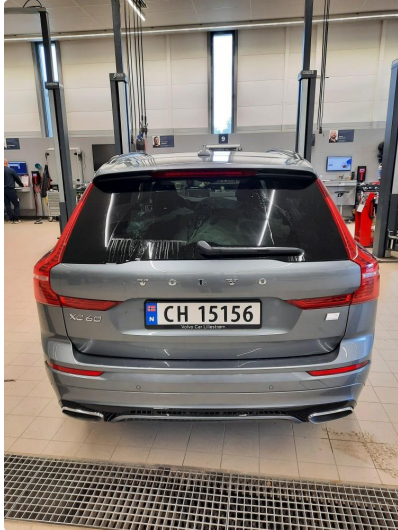
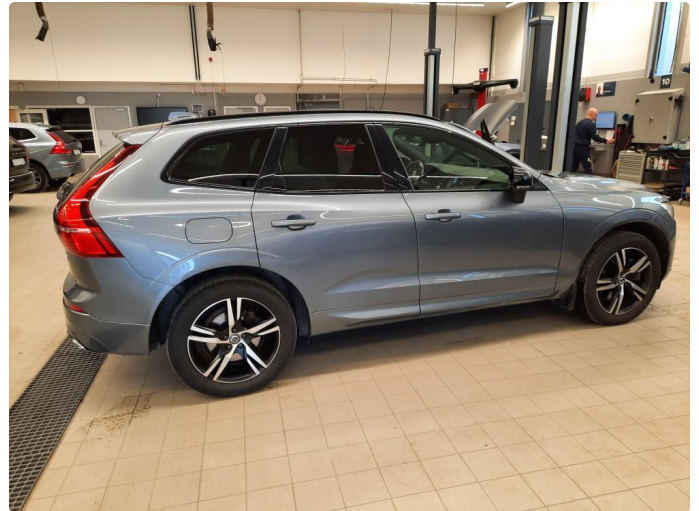
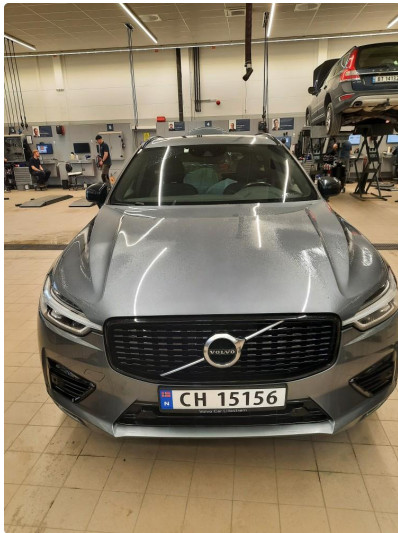
Service nr. 1	Service nr. 2
Utført Km: 10221	Utført Km: 16378
Dato: 10/1-22	Dato: 29/12-22
Arbeidsordre nr.: 3224196	Arbeidsordre nr.: 27272
Type service: Bilja Personbil as Pook 74, C.J. Hansens vei 18, 22 Tlf: 53 02 54 27 Org.nr: 576 023 189 Thomas Stubberud	Type service: Volvo Car Lillestrøm C.J. Hansens vei 18, 2007 L Tlf: 63 80 05 00 E-post: lilestrøm@volvo.no Org.nr: 928 148 491 Lars Erik
Vedlikeholdsservice	Vedlikeholdsservice
Tilpasset grunnservice	Tilpasset grunnservice
Tillegg av intervall/Annet	Tillegg av intervall/Annet

Service nr. 3	Service nr. 4	Service nr. 5
Utført Km: 33513	Utført Km: 49550	Utført Km: 70462
Dato: 27.12.23	Dato: 15/3-25 16-1-25	Dato: 22/1-26
Arbeidsordre nr.: 85268	Arbeidsordre nr.: 153925	Arbeidsordre nr.: 215299
Type service: Volvo Car Fornebu John Strandruds vei 14, 1360 P Tlf: 67 55 98 00 E-post: fornebu@volvo.no Org. nr. 928 148 491	Type service: Volvo Car Fornebu John Strandruds vei 14, 1360 Fornebu Tlf: 67 55 98 00 E-post: fornebu@volvo.no Org. nr. 928 148 491	Type service: Volvo Car Lillestrøm C.J. Hansens vei 18, 2007 Lillestrøm Tlf: 63 80 05 00 E-post: lilestrøm@volvo.no Org. nr. 928 148 491
Vedlikeholdsservice	Vedlikeholdsservice	Vedlikeholdsservice
Tilpasset grunnservice	Tilpasset grunnservice	Tilpasset grunnservice
Tillegg av intervall/Annet	Tillegg av intervall/Annet: TENNPLUGGER, LUFTFILTER, DREMSERVÆSC	Tillegg av intervall/Annet
