**VOLKSWAGEN GOLF 105 HK MANUELL 2WD**
**TESTDATO: 26.02.2026**
**KODE: 1959601**

**JV21151**

NBF Tilstandsrapport er utarbeidet av Norges Bilbransjeforbund og Forbrukerrådet.

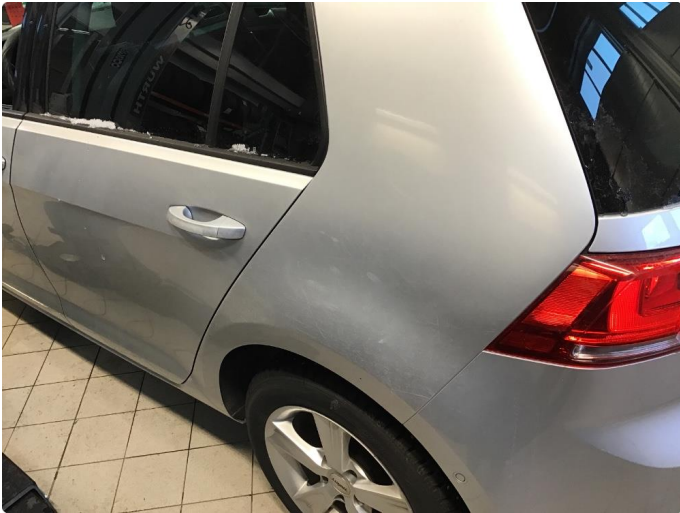
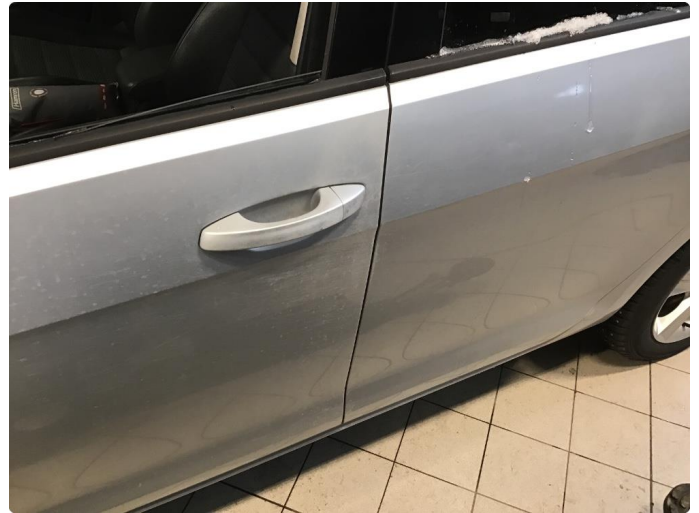
| Punkt | | Beskrivelse | Plassering |
|---|---|---|---|
| 1.1 | Lakk | generelt mye riper | venstre foran - venstre bak |

1.1 Generelt mye riper

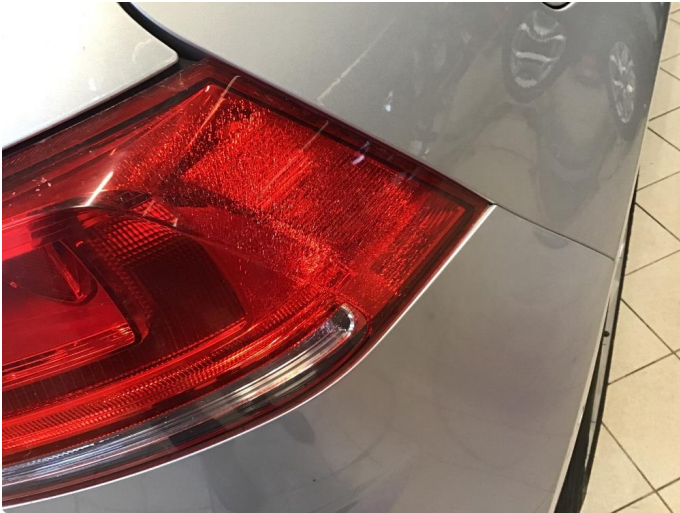
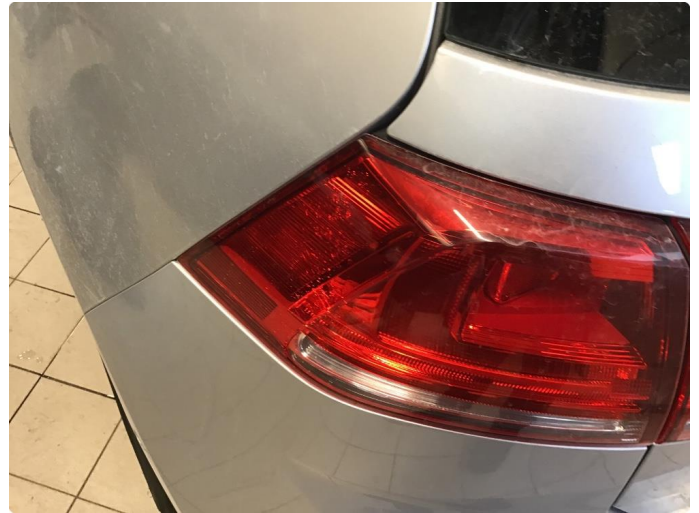
| Punkt | | Beskrivelse | Plassering |
|---|---|---|---|
| 2.1 | Lys bak | krakelering i plast | ytre - høyre bak - venstre bak |

2.1 Krakelering i plast
