**VOLKSWAGEN GOLF / AU 2WD**
**TESTDATO: 08.09.2026**
**KODE: 2112173**

**EV79104**

NBF Tilstandsrapport er utarbeidet av Norges Bilbransjeforbund og Forbrukerrådet.

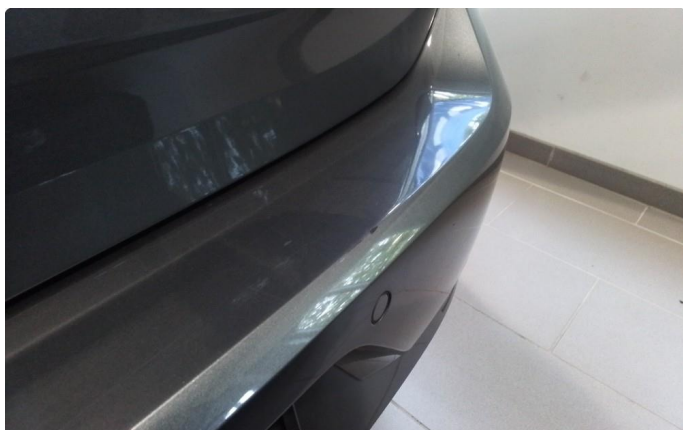
| Punkt | | Beskrivelse | Plassering |
|---|---|---|---|
| 1.1 | Terskler/innlastningssone | Små ubetydelige ripe/riper | Bakfanger |

1.1 Små ubetydelige ripe/riper

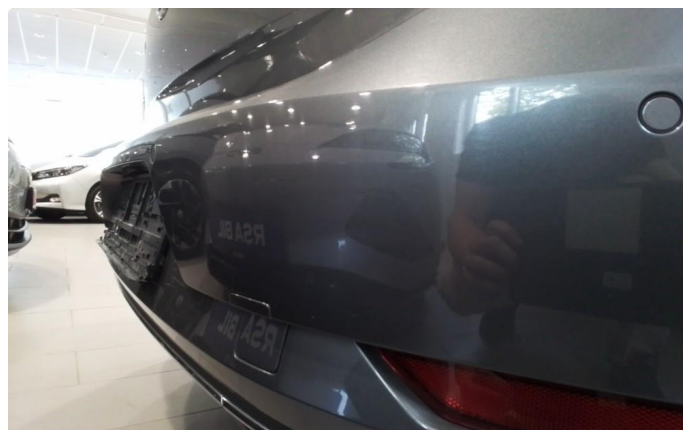
1.1 Små ubetydelige ripe/riper
