**TOYOTA TOYOTA AURIS 2WD**
**TESTDATO: 26.06.2026**
**KODE: 2048315**

NBF Tilstandsrapport er utarbeidet av Norges Bilbransjeforbund og Forbrukerrådet.

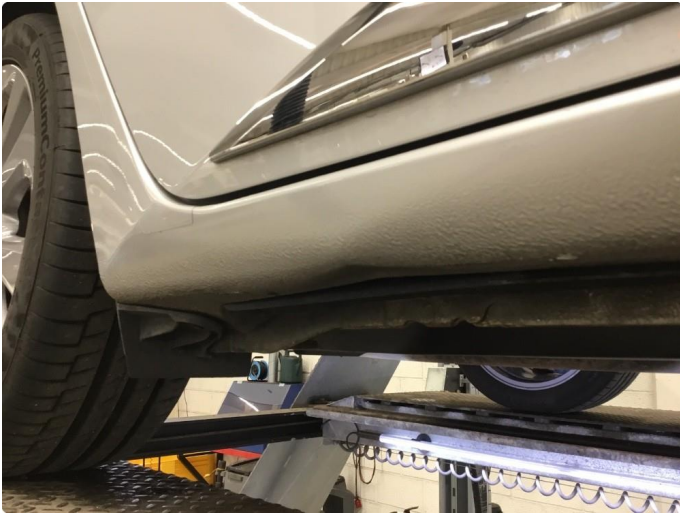
1.1 Normal bruksslitasje utifra alder, steinsprut/riper/noe steinsprutblemmer kanaler og bulk bakkant kanal uten lakkskade h.side. Noe lakkrust bakluke.
