**TOYOTA AVENSIS / T27 147 HK AUTOMAT 2WD**
**TESTDATO: 14.08.2026**
**KODE: 2087166**

**AJ86230**

**151 510 KM**

NBF Tilstandsrapport er utarbeidet av Norges Bilbransjeforbund og Forbrukerrådet.

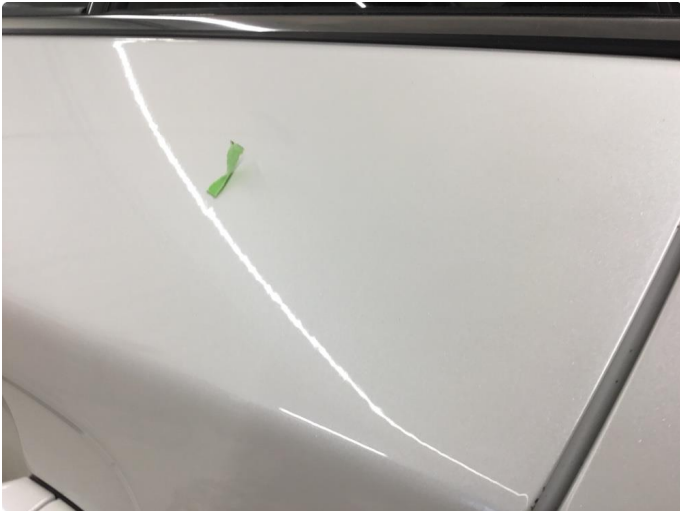
| Punkt | | Beskrivelse | Plassering |
|---|---|---|---|
| 1.2 | Dører | Svak/liten p-bulk bakkant v.bakdør. PDR | |

1.2 Svak/liten p-bulk bakkant v.bakdør. PDR

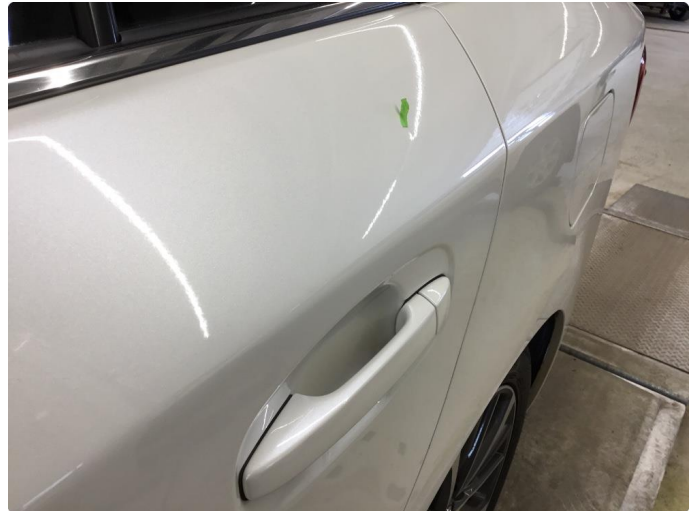
1.2 Svak/liten p-bulk bakkant v.bakdør. PDR
