**TOYOTA LAND CRUISER LC5A 190 HK AUTOMAT 4WD**
**TESTDATO: 16.09.2026**
**KODE: 2061064**

**AJ75766**

NBF Tilstandsrapport er utarbeidet av Norges Bilbransjeforbund og Forbrukerrådet.

**Med-deg-hele-veien**
**OPPSUMMERT STATUS PÅ KJØRETØY**

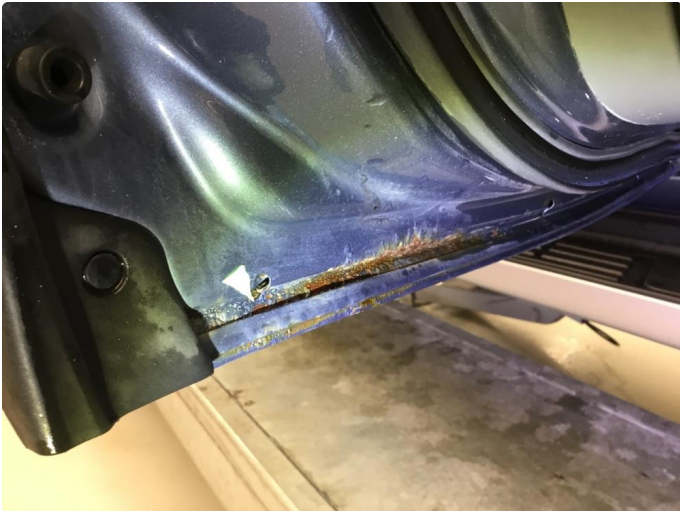
| Punkt | Beskrivelse | Plassering |
|---|---|---|
| 1.2 Dører | Rust i fals bunn på v.bakdør. | |

1.2 Rust i fals bunn på v.bakdør.

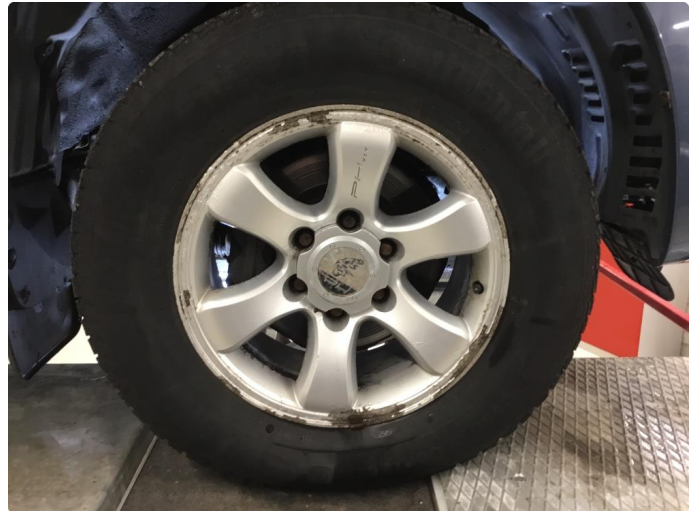
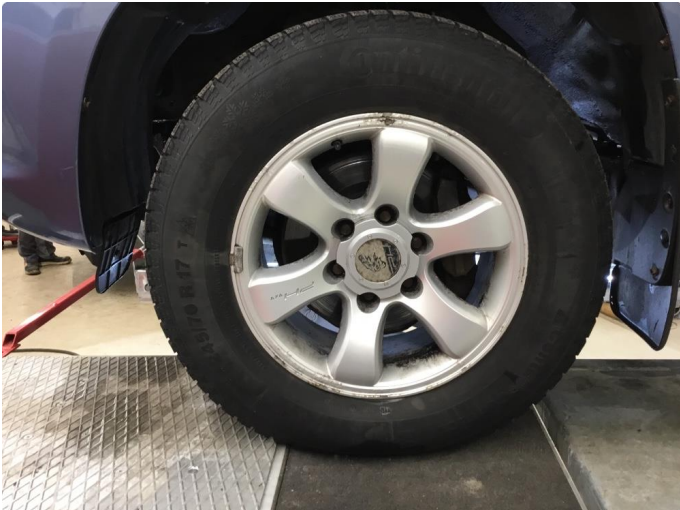
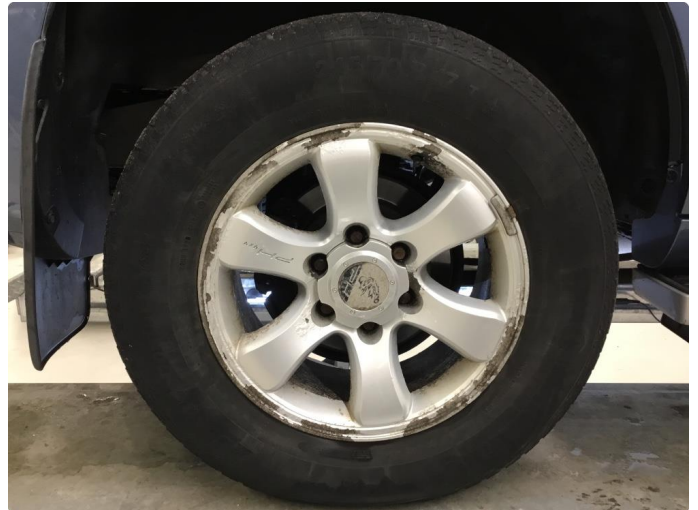
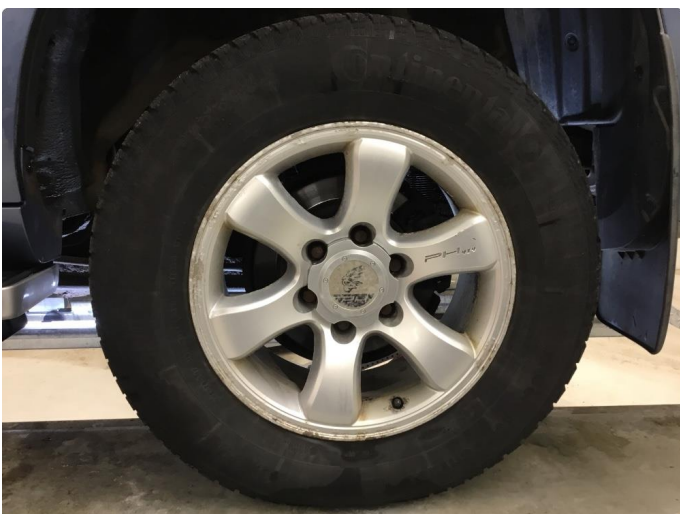
| Punkt | Beskrivelse | Plassering |
|---|---|---|
| 1.3 Dekk/Felger | Irr/oksidering vinterfelger. | |

1.3 Irr/oksidering vinterfelger.

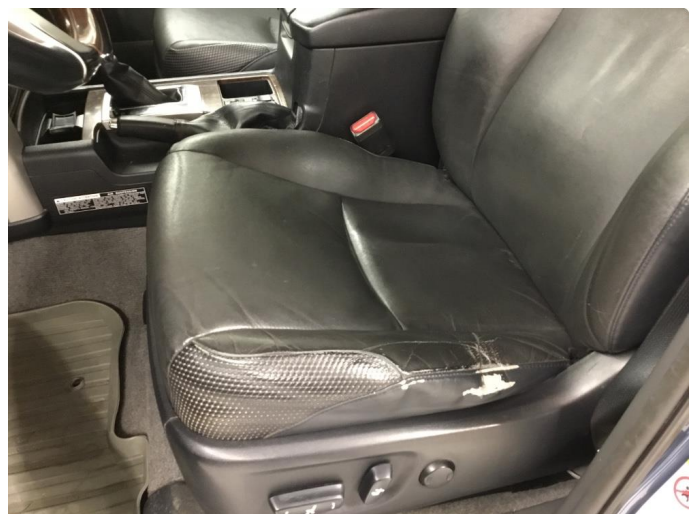
| Punkt | Beskrivelse | Plassering |
|---|---|---|
| 2.1 Seter | Sittepute førerstol, trekket er slitt på v.side. | |

2.1 Sittepute førerstol, trekket er slitt på v.side.

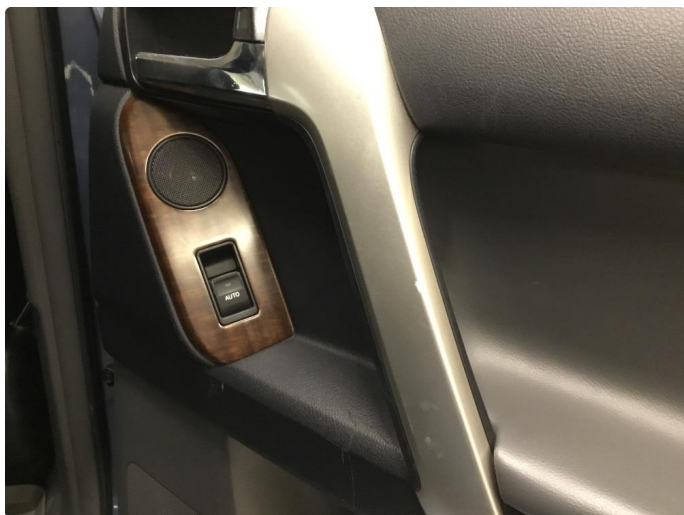
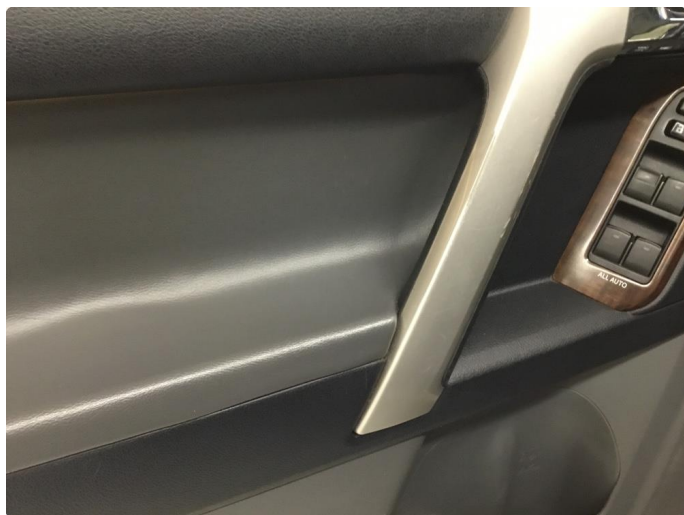
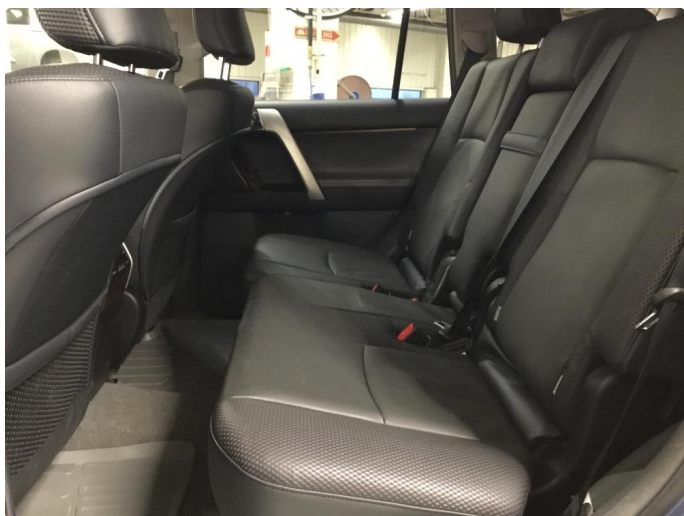
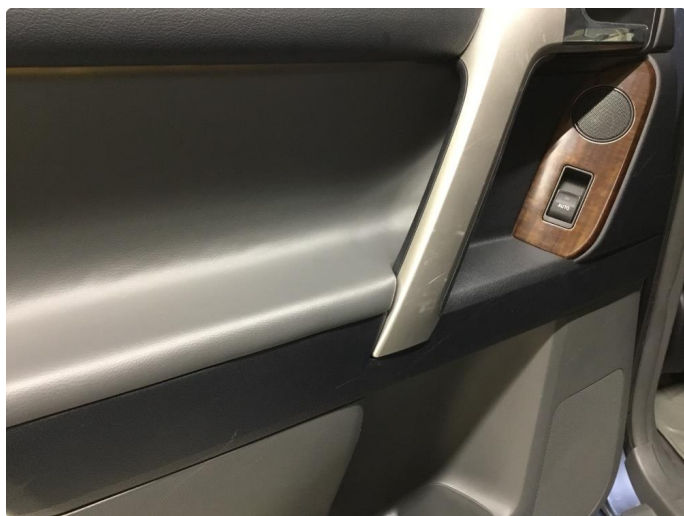
| Punkt | Beskrivelse | Plassering |
|---|---|---|
| 2.2 Deksel | Noe bruksslitasje håndtak i dørtrekk, ellers er bilen fin i interiøret tatt alder/km. i betraktning. | |

2.2 Noe bruksslitasje håndtak i dørtrekk, ellers er bilen fin i interiøret tatt alder/km. i betraktning.
